# Griškabūdžio Kristaus Atsimainymo bažnyčios šiaurinio fasado sienų tapybos kompozicijų ciklo technologiniai fizikiniai tyrimai

Rapolas Vedrickas

MB „Meno kūrinių tyrimai“

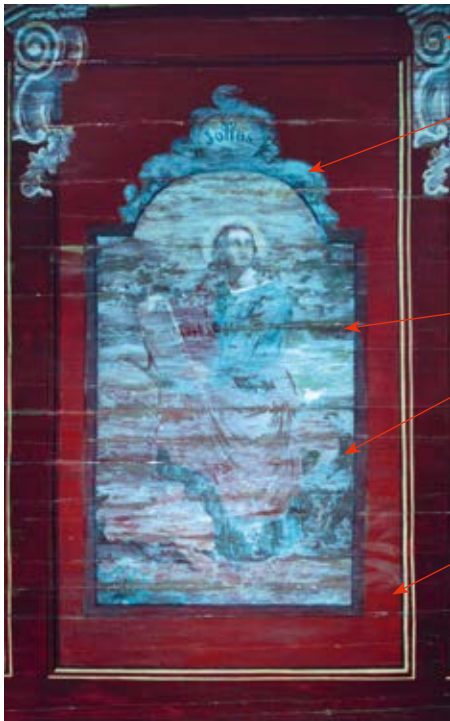
Visų tyrinėtų kompozicijų UV liuminescencijos vaizdai panašūs: intensyvia žalsva liuminescencija išsiskiria centrinės kompozicijos sritys ir tamsiomis dėmėmis – vėlesni pertapymai. Žalsva liuminescencija švyti dažų sluoksnį dengianti impregnuojanti restauracinė bičių vaško ir dervos danga<sup>11</sup>, ji nėra autentiška. Schematiškai UV liuminescencijos vaizdus reikėtų interpretuoti taip, kaip parodyta šv. evangelisto Jono kompozicijos pavyzdyje [1 il.].

Žalsva paviršiaus dangos UV liuminescencija

Tamsios dėmės – ankstesni restauravimai ar atnaujinimai, dengiantys švytintį paviršiaus sluoksnį

Pertapytas fonas. Aiškūs pertapymo kontūrai aplink švytinčią dangą padengtus plotus

1.  
Šv. evangelistas Jonas, (u. k. 30236), UV matomos liuminescencijos nuotrauka, 2018

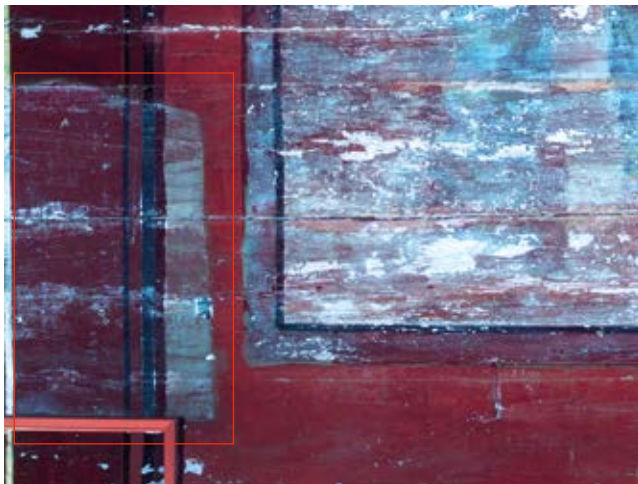
2.  
*Šv. evangelistas*  
*Lukas*, (u. k. 30237),  
 UV matomos  
 liuminescencijos  
 nuotrauka (fragmentas)  
 St Luke the Evangelist  
 (u. k. 30237), UV-visible  
 luminescence photo  
 (detail)

Visose kompozicijose esama tam tikrų ankstesnių restauravimų dėsningumų – tai, anksčiau minėta, dažų sluoksnio paviršiaus bičių vaško ir dervos dangos liuminescencija, švytinčiame fone išryškėjantys vėlesni užtapymai, vienur jų daugiau, kitur – mažiau. Visais atvejais fonas aplink nešvyti, jis pertapytas. Tą patvirtina ir fragmentas šv. evangelisto Luko kompozicijos UV nuotraukoje – apatiniame kairiajame šone, kur prieš fotografuojant buvo nukabinta sena architektūros paminklo identifikacinė lentelė. Po lentele buvęs fono fragmentas UV spinduliuose švyti kitaip nei pertapytas fonas aplink [2 il.].

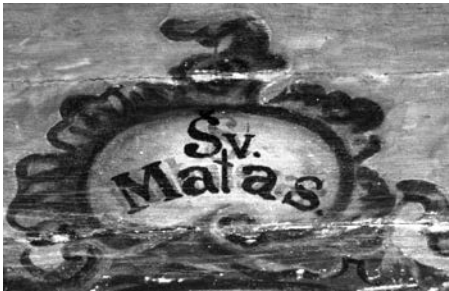
3.

Užrašai sienų tapybos kompozicijose virš šventųjų ir pranašų figūrų buvo pertapyti paryškinant ir sulietuvinant pačius užrašus. Tai galėjo būti atlikta bažnyčios atnaujinimo darbų metu 1870–1878 m., kai virš durų angos timpano juostoje buvo įrašytas užrašas „NAMAI MANO NAMAI MALDOS“, atspindėjęs tautinio atgimimo nuotaikas<sup>12</sup>. Virš Mozės kompozicijos dabar matomo užrašo „Mozė.“ IR spindulių nuotraukoje išryškėja ankstesnis užrašas „S: Majzieszas.“, vietoj dabar matomo užrašo „Šv. Matas.“ išryškėja „S: Matauszas“ [3 il.]:

Šv. evangelistas Matas, (u. k. 30239),  
IR spindulių nuotrauka (fragmentas), 2018

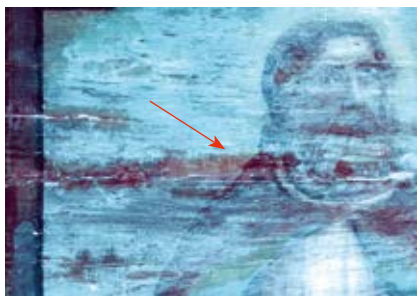
IR nuotraukos suteikia ir daugiau informacijos apie ankstesnio tapybos sluoksnio būklę bei buvusius restauravimus. Sienų ir lubų kompozicijų IR nuotraukose išryškėja po UV liuminescencijos vaizde matomais restauraciniais užtapymais esantys tapybos sluoksnio ištrupėjimai. Daugelyje vietų užtapymai yra kiek didesnio ploto nei dažų ištrupėjimai po jais – tą nesunkiai galima įžiūrėti sugretinus UV liuminescencijos [4 il.] ir IR [5 il.] nuotraukas:

4.  
Šv. evangelistas Matas, (u. k. 30239), UV matomos liuminescencijos nuotrauka (fragmentas)

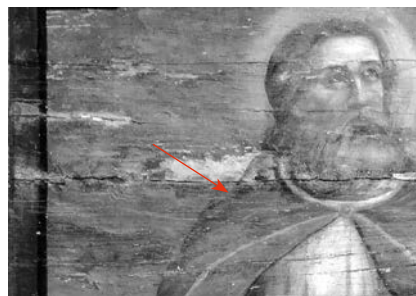
5.  
Šv. evangelistas Matas, (u. k. 30239), IR spindulių nuotrauka (fragmentas)

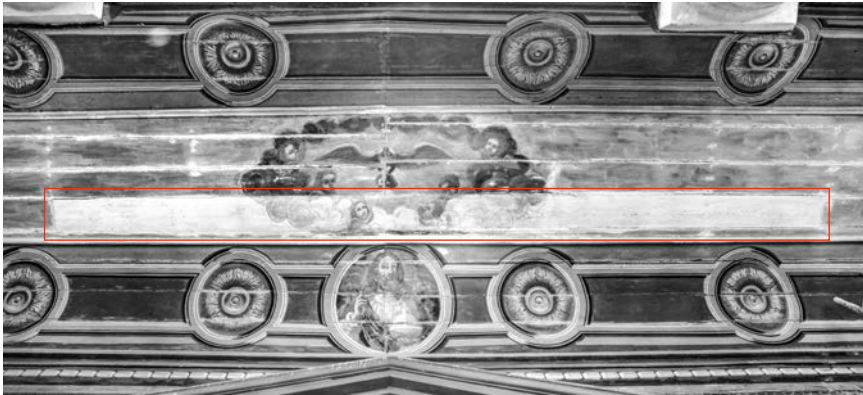
6.

Lubų tapybos su Šv. Dvasios kompozicija IR nuotrauka [6 il.] aki-vaizdžiai patvirtina, kad viena iš tapybos pagrindo lubų lentų kažkuriuo metu buvo pakeista ir tapyba ten rekonstruota – labai aiškiai skiriasi vėlesnių dažų absorbcinės savybės IR spinduliuose, aiškiai išryškėja angeliukų ir debesų tapybos parengiamasis piešinys po dažų sluoksniu, ir visos lentos plote žydro fono dažai daug pralaidesni IR spinduliams.

*Jėzus Kristus – Pasaulio Išganytojas*, (u. k. 302042),  
*Šventoji Dvasia*, (u. k. 3024), IR spindulių nuotrauka,  
2018

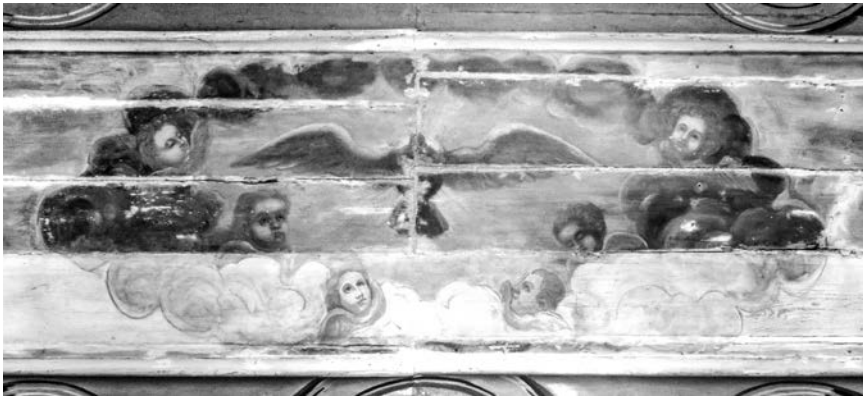
7.

*Šventoji Dvasia*, (u. k. 3024), IR spindulių nuotrauka  
(fragmentas)

Šį skirtumą galima įžiūrėti ir UV spinduliuose, tačiau IR nuotraukoje jis matomas daug akivaizdžiau. Lubų fragmento IR nuotraukoje [7 il.] matome, kaip skiriasi šios vienos lentos ir viso likusio lubų ploto figūrų bei debesų tapybos maniera ir atlikimo technika.
