XIX A. TIŠKEVIČIŲ RŪMŲ VILNIUJE (TRAKŲ G. 10) INTERJERO SIENŲ TAPYBA. GRUNTO IR TAPYBOS SLUOKSNIŲ ATPAŽINIMAS IR TAPYBOS EKSPONAVIMAS

Indrė Valkiūnienė

SIENŲ TAPYBOS RESTAURATORĖ

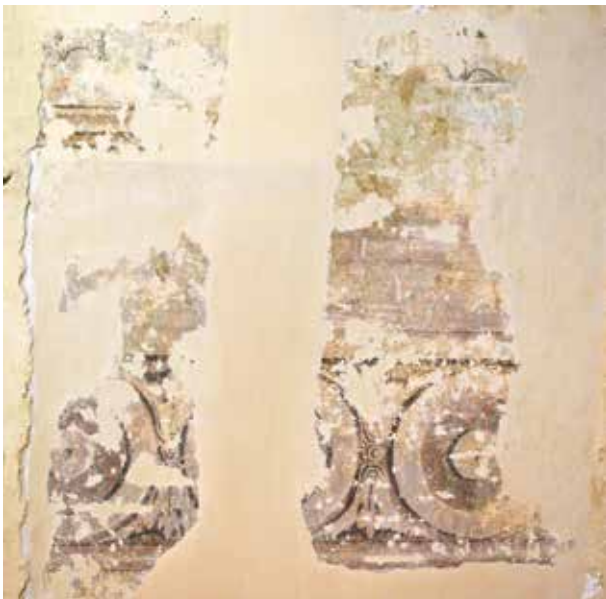
2. Išlikęs XIX a. pirmos pusės tapyto panelio fragmentas antro aukšto 14 patalpoje, Indrės Valkiūnienės nuotrauka, 2013

vientiso interjero dekoru vaizdo išsaugoti jau neįmanoma. 2011–2015 m. restauruojant pastatą nuspręsta saugoti ir restauruoti tiek XX a. pr. lipdybos dekorą, tiek ir atrastus XVIII a. pab. bei XIX a. tapybos dekoru fragmentus. Išlikę tapybos elementai buvo išsaugoti tik fragmentiškai. Restauruojant sienų tapybą antro aukšto patalpose iškilo problema – kaip išsaugoti ir eksponuoti naujai atrastus tapybos fragmentus. Kadangi jie nebuvo rasti ankstesnių polichromijos tyrimų metu, taigi nebuvo numatyti ir restauravimo projekte. 10, 13 ir 14 patalpose rasta nuo dviejų iki trijų vertingų tapyto dekoru etapų [2–4 il.], tačiau išlikusių fragmentų labai mažai, jie nedideli, o kai kuriose vietose išlikę

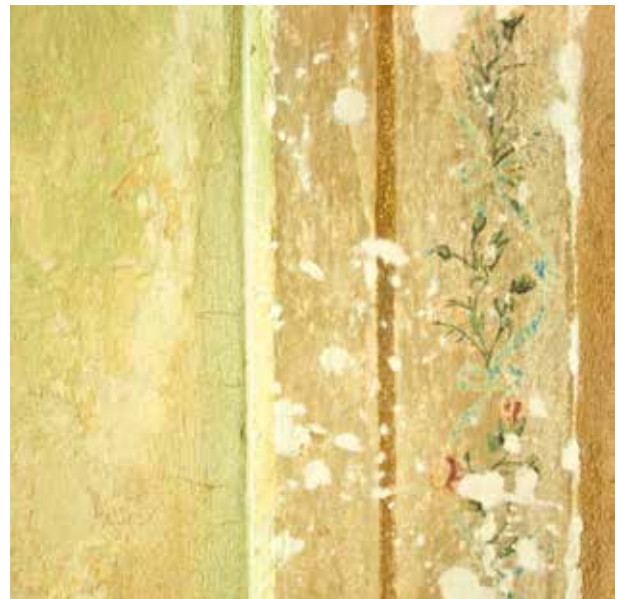
3. Išlikęs XVIII a. pabaigos sienų tapybos fragmentas antro aukšto 14 patalpoje, Indrės Valkiūnienės nuotrauka, 2013

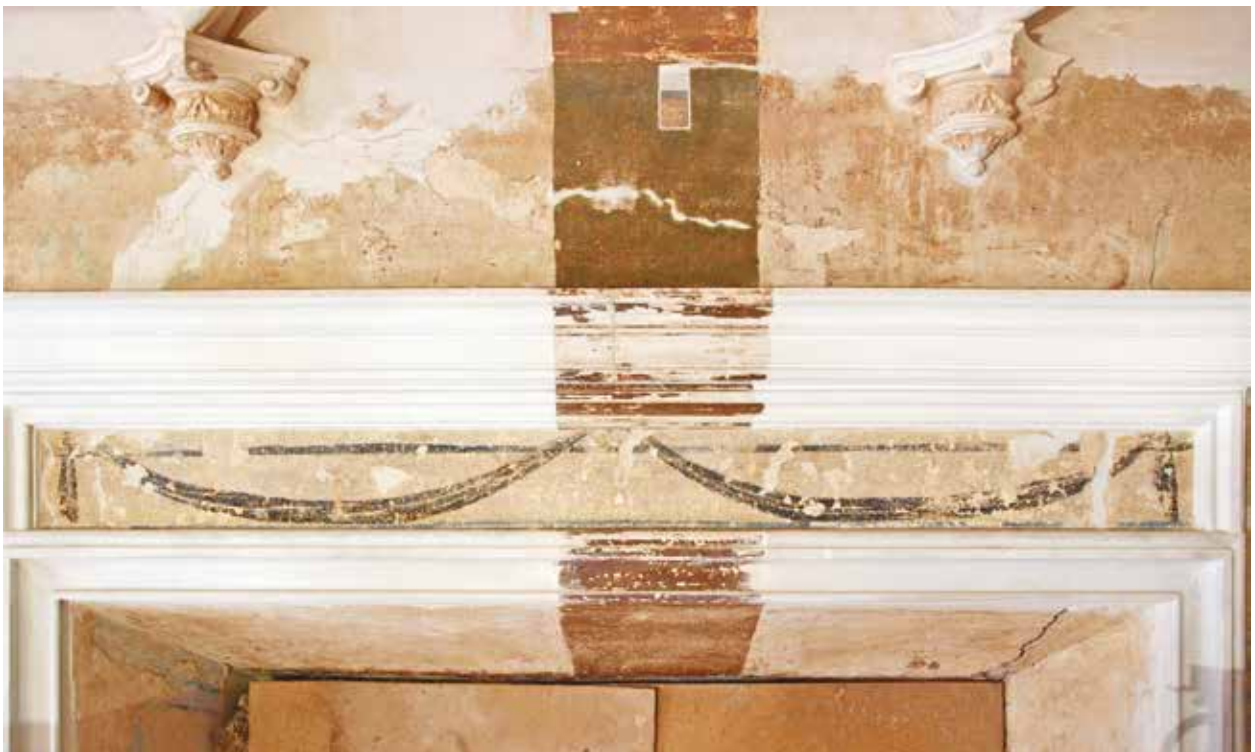
4. Išlikęs XIX a. sienų tapybos fragmentas virš durų antro aukšto 13 patalpoje, Indrės Valkiūnienės nuotrauka, 2013

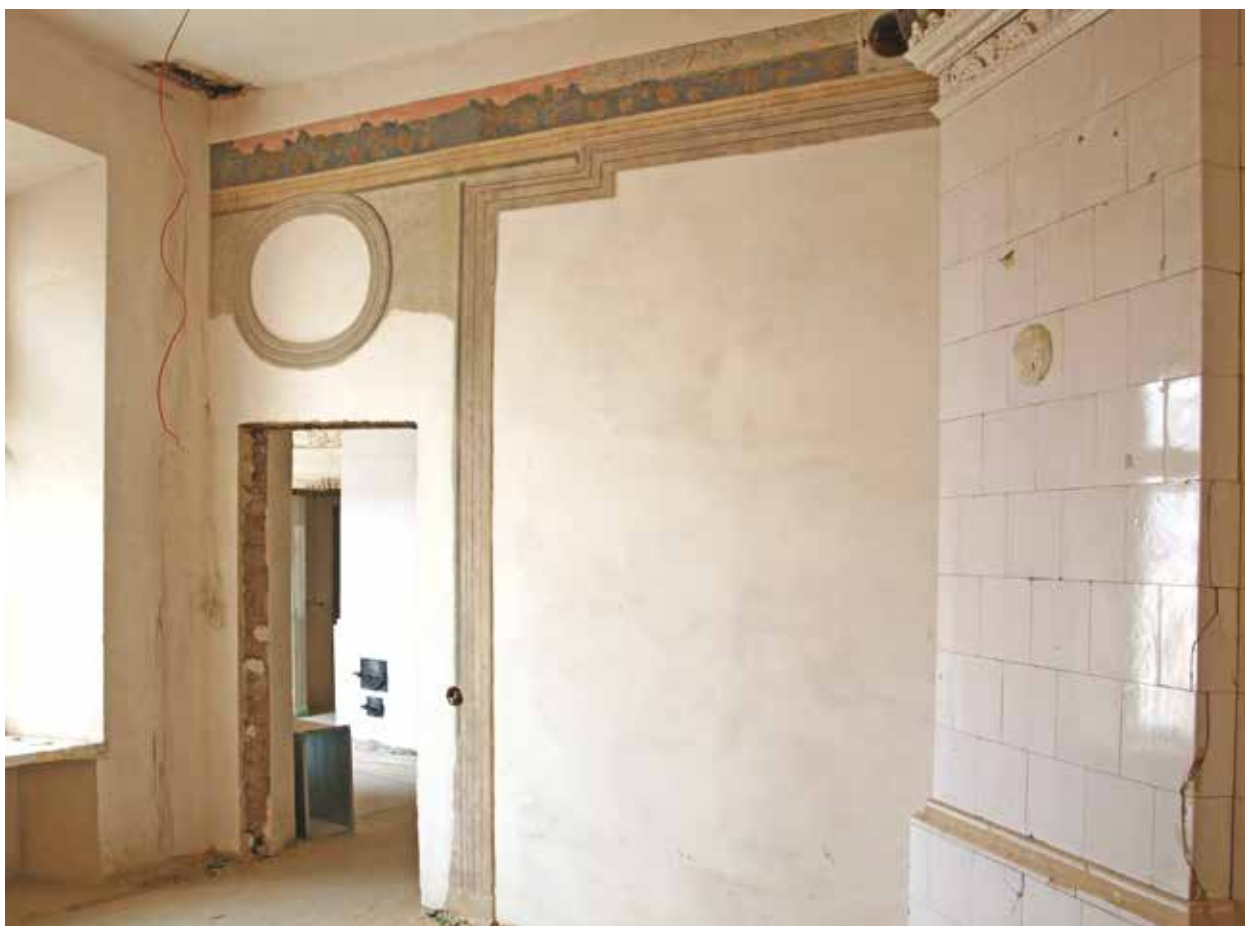
5. Antro aukšto 10 patalpa po sienų tapybos restauravimo,
Indrės Valkiūnienės nuotrauka, 2014

Antro aukšto 10 patalpoje norint išsaugoti kuo daugiau informacijos apie įvairius dekoru etapus, restauruojant buvo atsisakyta stiliaus ir laikotarpio vientisumo koncepcijos [5 il.]. Restauruoti fragmentai vienas šalia kito eksponuojami nevenojant atskleisti sluoksnių eiliškumo. Be to, restauruojamą sienos dekoru kompozicijos atskleidimą apsunkino ir vėliau pastatyta, tačiau taip pat vertinga XIX a. koklinė krosnis. Pirmiausia buvo atidengtas vėlyviausias iš trijų pirminių

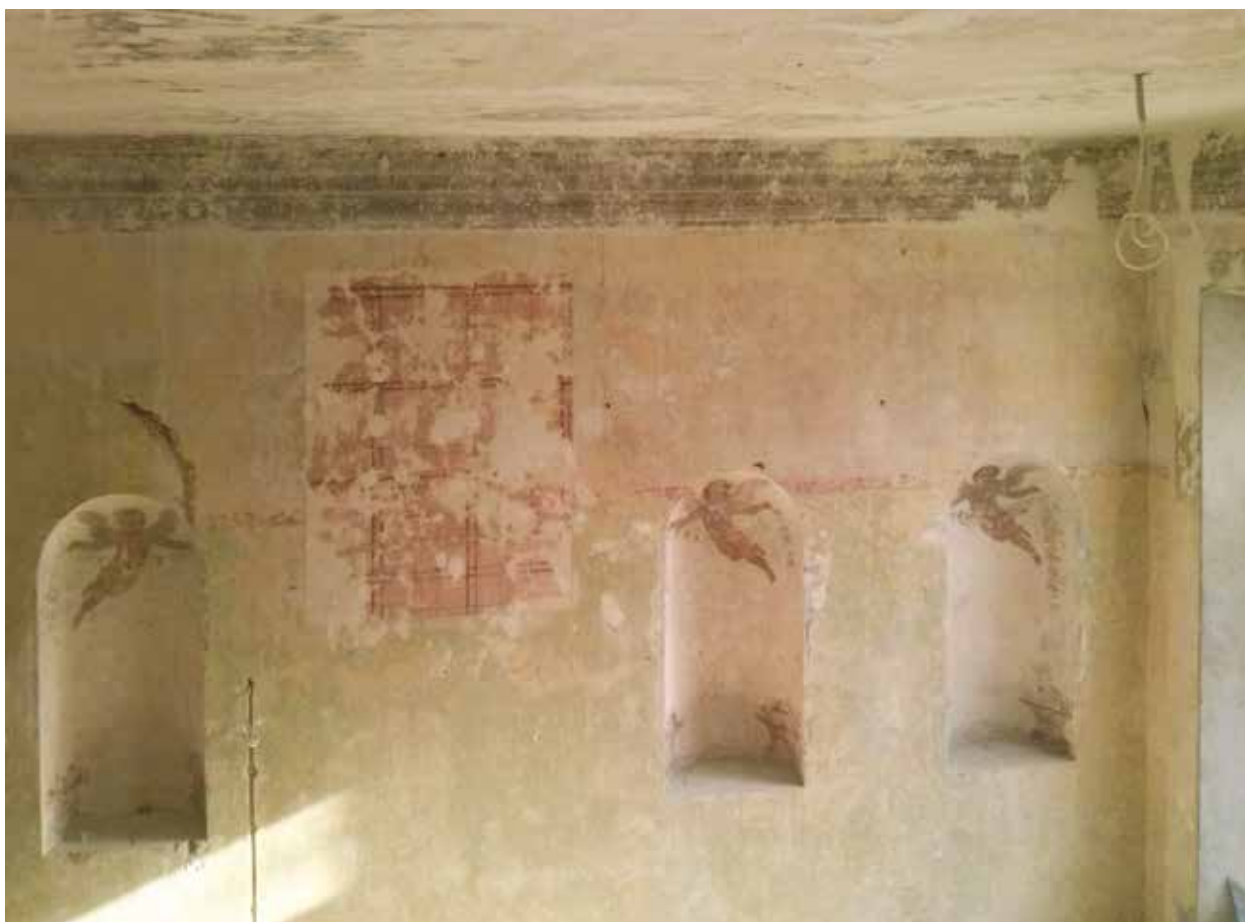
7. Rytinė siena po atidengimo trečio aukšto 14 patalpoje,

lėmė tai, kad pirmame sluoksnyje ant lubų plokštumos buvo rastas šviesus pilkšvas dažas – tapybos gruntas. Padarius tokias išvadas, patalpos interjeras turėjo būti atkurtas šaltų pilkų atspalvių. 2011 m. prasidėjus restauravimo darbų etapui ir pradėjus atidenginėti tapybą buvo pastebėta, kad ant rytinės sienos yra taisyklingi simetriškai išsidėsčiusių keturių arkučių formos įtrūkimai, paaiškėjo, jog taip atsiveria kadaise užtinkuotos segmentinės arkos formos dariniai. Išėmus keletą plytų, pasimatė, kad tai buvusios pusapvalės nišos, ir jas nutarta atidengti. Patikrinus keturių aptiktų nišų uždažymus, buvo rasta aukšto meninio lygio figūrinė tapyba, vaizduojanti po sklendžiantį angeliuką su gėlių girliandomis kiekvienoje ir krepšeliais apačioje [7 il.]. Tuo pat metu toliau gilinantis į lubų tapybos kompoziciją,

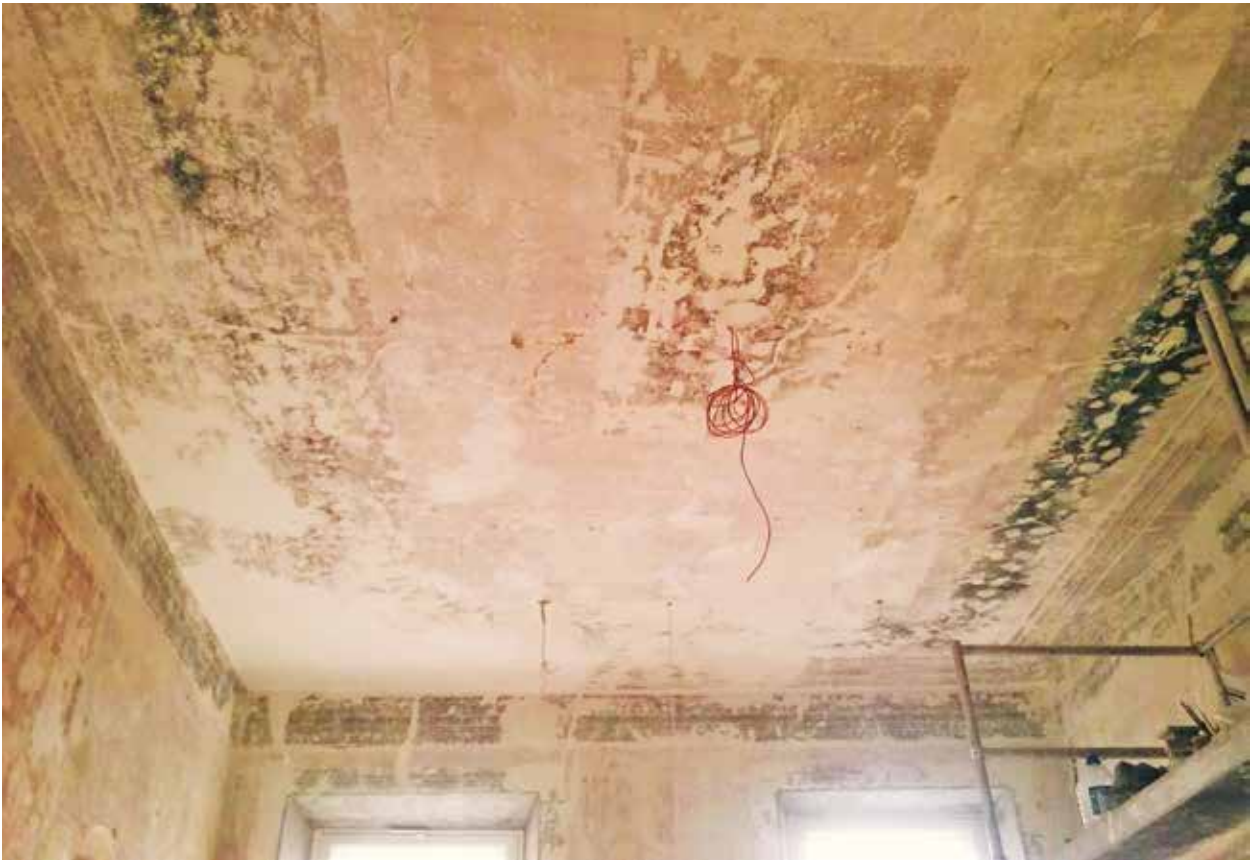
8. Lubų tapyba po atidengimo trečio aukšto 14 patalpoje,
Indrės Valkiūnienės nuotrauka, 2014

buvo rastos tapytos rausvos spalvos rožės tamsių lapų girliandoje bei centre tapyta to paties stiliaus rozetė, kurią sudarė žydru kaspiniu perrišta gėlių puokštė [8 il.]. Sunkiausia buvo nustatyti autentišką sienų dažų sluoksnį, kadangi plokštumos daug kartų perdažytos, todėl tiek pat kartų valytos, be to, ankstesnio restauravimo metu atidengiant frizą, riba tarp frizo ir dažymo buvo praktiškai sunaikinta. Tvirtą įrodymą pateikė rastas vienintelis išlikęs nedidelis fragmentas, kuriame buvo išsaugota autentiško tapyto frizo ir sienų dekoru bendra kompozicija. Sienų dažų sluoksnis buvo ryškiai rausvos spalvos, suskirstytas langeliais juodos, žalios ir raudonos spalvų juostelių (beje, taip pat atliktas dviem sluoksniais: pirmas – rausvas ryškus, dažytas lygiai, antras – taip pat rausvos spalvos, bet jau su raudonos,

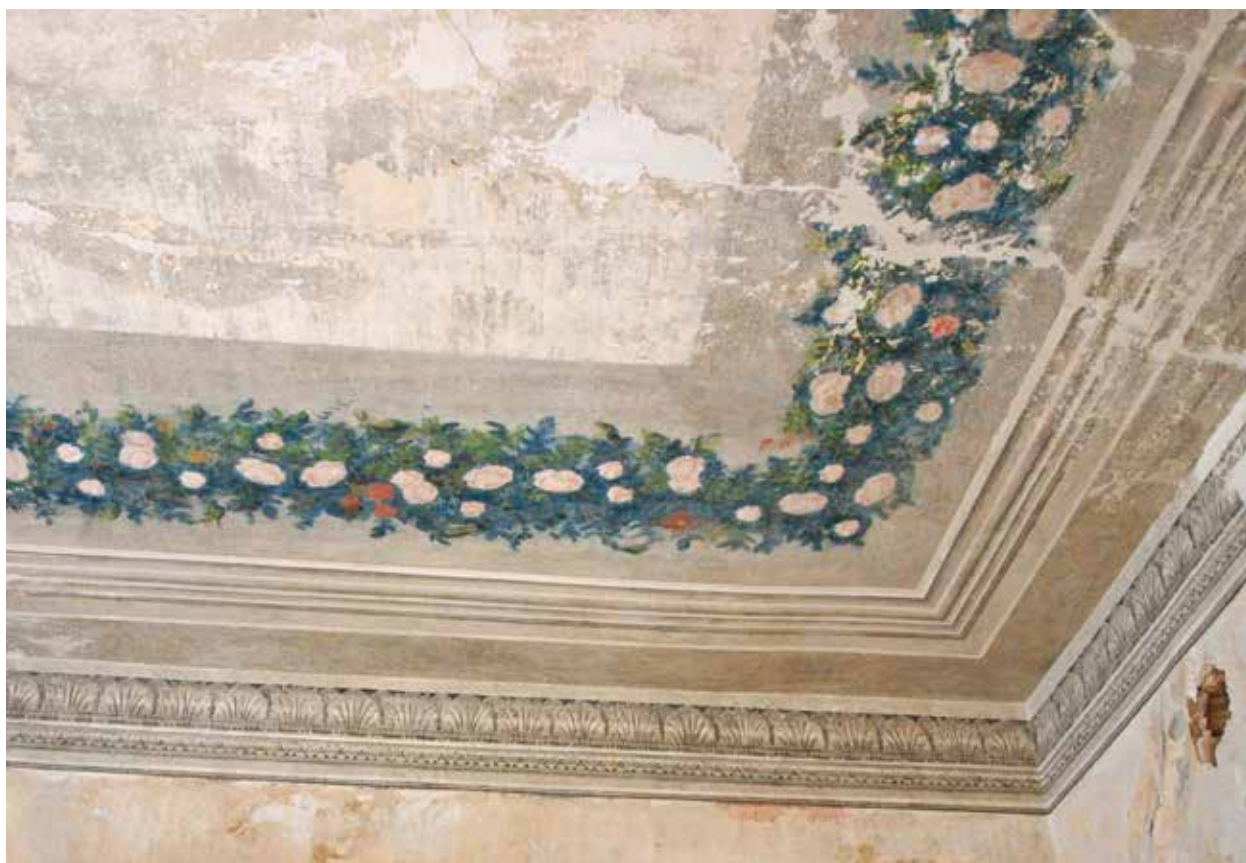
9. Vakarinė lubų dalis restauravimo metu trečio aukšto 14 patalpoje, Indrės Valkiūnienės nuotrauka, 2014

Kita šios patalpos problema – nevienodai išlikusi tapyba lubose ir dėl to atsiradusios restauravimo bei retušavimo problemos. Kadangi patalpos dekoru kompozicija yra visiškai aiški, buvo nuspręsta restauruoti ir atkurti trūkstamą lubų apvado ir gėlių vainiko dalį pietinėje dalyje. Labai gerai išliko tik lubų tapyba

vakarinėje pusėje [9 il.], todėl atkuriant trūkstamas dalis buvo remtasi čia išlikusia tapyba. Tačiau mažiau išlikusioje rytinėje pusėje ir visiškai sunaikintoje pietinėje dalyje retušavimui sąmoningai buvo pasirinkti šviesesnių tonų mėlyni atspalviai.

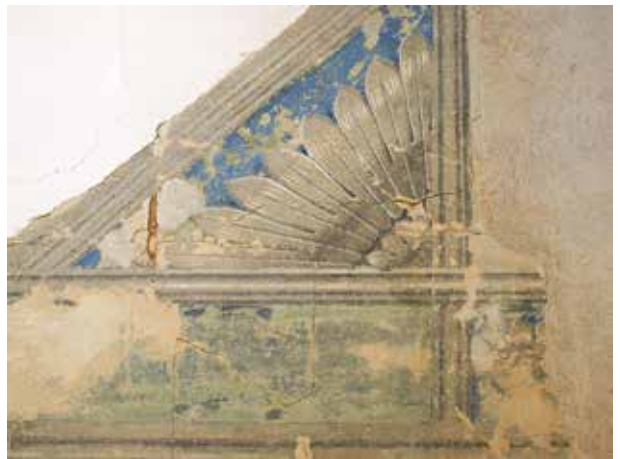
Dar vienas iškeltą problemą iliustruonatis pavyzdys yra trečio aukšto 9 patalpoje. Jos lubose atidengta lipdinius imituojanti tapyba. Grunto sluoksniui panaudotas šviesiai žalsvas dažas, o ant jo grizailio technika nutapytos lipdybą imituojančios puošnios rozetės ir apvado detalės su ryškiai mėlynu šešėliuotu

fonu [11 il.]. Tyrimų metu tapybos sluoksniui priskirta šviesiai žalsva spalva, nes prabangios vaiskiai mėlynos spalvos dažai dėl savo sudėties buvo blogai išlikę, labai trapūs ir sunkiai atidengiami⁷.

11. XIX a. lubų tapyba po atidengimo trečio aukšto 9 patalpoje, Indrės Valkiūnienės nuotrauka, 2015
