# Vilniaus buvusio senosios regulos karmelitų vienuolyno ir Šv. Jurgio bažnyčios architektūrinio ansamblio statybos ir plėtros raida

Ieva Blinstrubienė

——— Straipsnyje pateikiamos Vilniaus buvusio senosios regulos karmelitų vienuolyno ir Šv. Jurgio bažnyčios žvalgomųjų architektūrinių tyrimų, vykusių 2017 m., išvados. Kartu su atliktais polichrominiais ir istoriniais tyrimais architektūros natūros tyrimai suteikia daug naujos informacijos apie vieną mažiausiai iki šiol tyrinėtų vienuolynų kompleksų Vilniuje. Straipsnis iliustruotas tyrimų metu aptiktų įdomiausių architektūrinių elementų ir atidengto polichrominio dekorų fragmentų nuotraukomis.

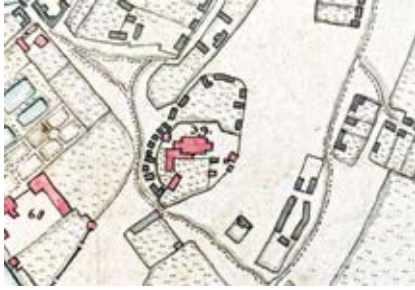
1.  
1737 m. Vilniaus plano fragmentas, in:  
I. Tamošiūnienė, B. R. Vitkauskienė, A. Žilevičiūtė,  
*Vilniaus miesto planai*, Vilnius: Lietuvos nacionalinis  
muziejus, 2016, p. 39

Detail of a plan of Vilnius of 1737

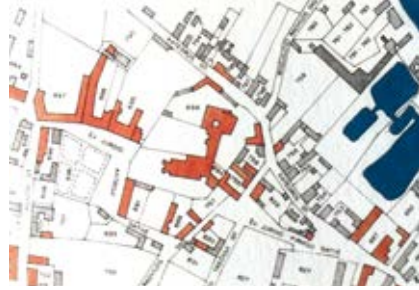
2.  
1808 m. Vilniaus plano kopijos fragmentas, in:  
Vladas Drėma, *Dingęs Vilnius*, Vilnius: Versus  
Aureus, 2013, p. 47

Detail of a copy of a plan of Vilnius of 1808

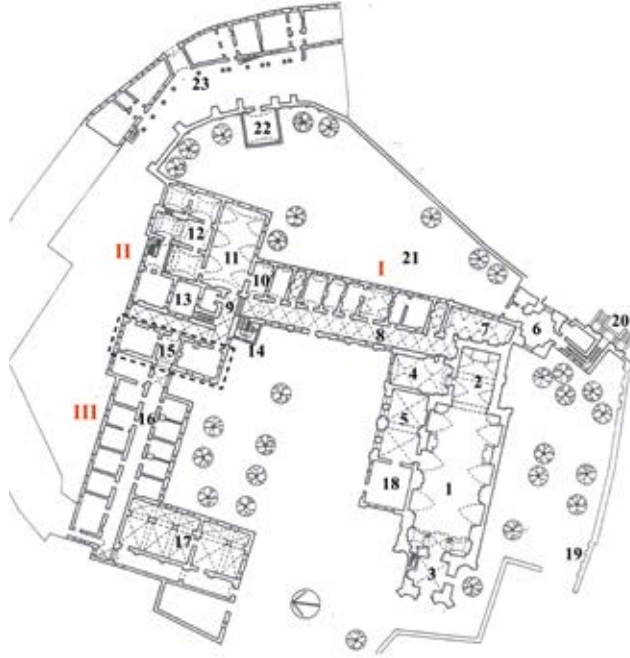
## 3.

Vienuolyno ir bažnyčios komplekso situacijos planas ir pirmo aukšto patalpos. 1 – bažnyčia, 2 – bažnyčios presbiterija, 3 – bažnyčios priėjimas, 4 – zakristija, 5 – Šv. Barbaros koplyčia, 6 – varpinės bokštas, 7 – oratoriumas, 8 – didysis vienuolyno I korpuso koridorius, 9 – didžiojo koridoriaus tęsinys, 10 – I ir II korpusų jungtis, 11 – refektoriumas (virš jo antrame aukšte biblioteka), 12 – virtuvių patalpos, 13 – II korpuso kiemelis, 14 – laiptinė, 15 – ofisinis (?) tarpdvartė, 16 – seminarijos korpuso miegamųjų korpusas, 17 – seminarijos klasės (virš jų antrame aukšte seminarijos biblioteka), 18 – koplyčios priestatas, 19 – arkadinė varpinė, 20 – priestatas, 21 – vienuolyno kiemelis, 22 – XIX a. pab. šlaite įrengta rūšio patalpa, 23 – buvę ūkiniai vienuolyno komplekso pastatai. Schemos pagrindas in: *Lietuvos TSR istorijos ir kultūros paminklų sąvadas*, t. 1: *Vilnius*, Vilnius: Vyriausioji enciklopedijų redakcija, 1988, p. 421

Toliau straipsnyje apžvelgiami pagrindiniai bažnyčios ir vienuolyno architektūrinio ansamblio raidos etapai, labai glaustai pateikiami argumentai, leidžiantys daryti vienokias ar kitokias išvadas. Siekiant aiškesnio nagrinėjamo pastato ar jo dalies raidos vaizdo, chronologinėje raidos sekoje neišvengta nukrypimų į vėlesnius ar ankstesnius etapus. Paprastumo dėlei toliau tekste rytinis korpusas vadinamas I, platusis šiaurės rytų korpusas – II, o vėlyviausias korpusas – III [3 il.].

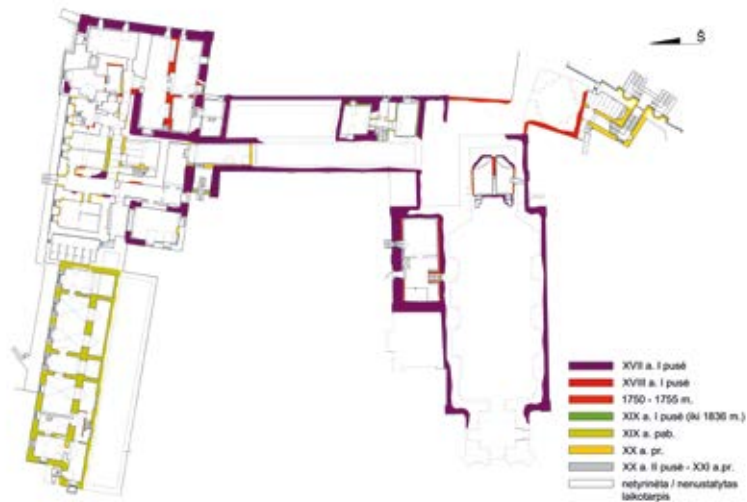
4. Komplekso rūšio patalpų raidos kartograma, parengė Evaldas Purlys, Ieva Blinstrubienė, 2017

Bažnyčios ir prie jos šiaurinėje pusėje prigludusios zakristijos bei koplyčios statyba priskiriama ankstyviausiems ansamblio raidos etapams. Tuo pačiu metu pradėtas statyti ir vienuolyno I korpusas, kuris jau vėliau vaizduojamas vadinamajame Fiurstenhofo plane. Tiek bažnyčia, tiek ir minėtas korpusas mūsų laikus pasiekė pasikeitusia išvaizda ir net pakitusiais tūriais. Čia svarbu paminėti, kad, toliau kalbant apie seniausiąjį raidos etapą, turimi omenyje tyrimų metu aptikti ankstyviausi, XVII a. datuojami, komplekso mūrai. Kaip jau minėta anksčiau, XVI a. pradžios mūro nerasta [4–7 il.].

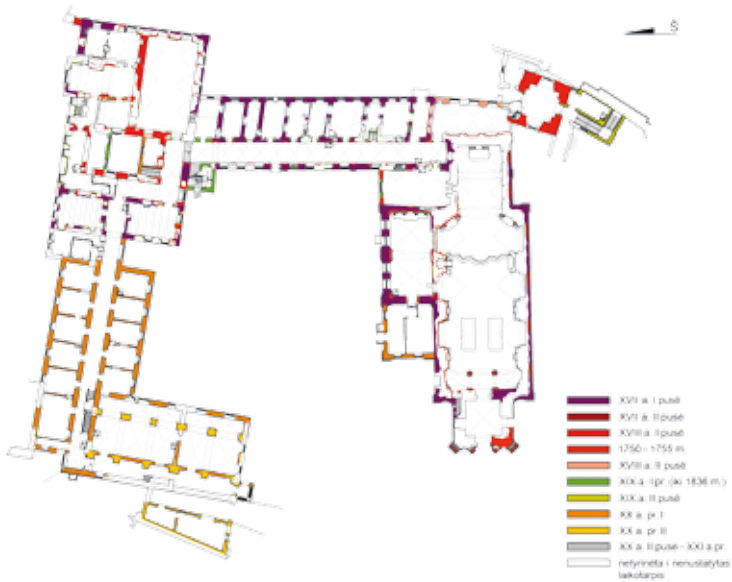
5. Komplekso pirmo aukšto raidos kartograma, parengė Evaldas Purlys, Ieva Blinstrubienė, 2017

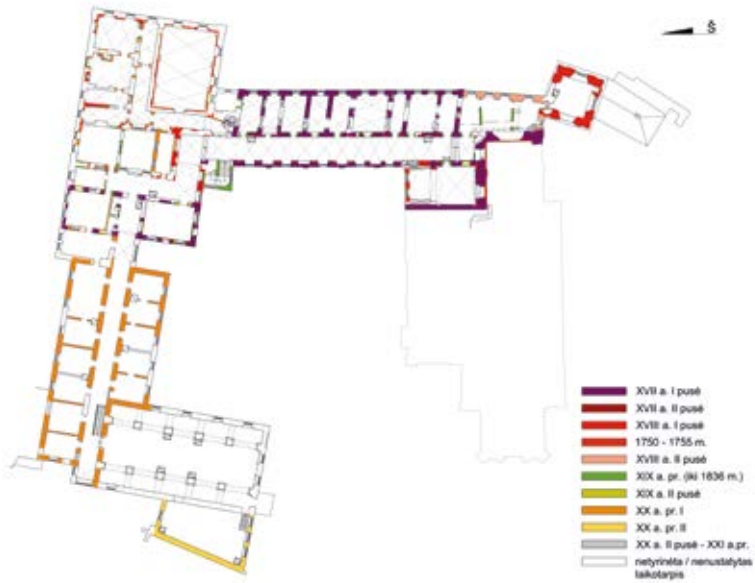
6. Komplexo antro aukšto raidos kartograma, parengė Evaldas Purlys, Ieva Blinstrubienė, 2017

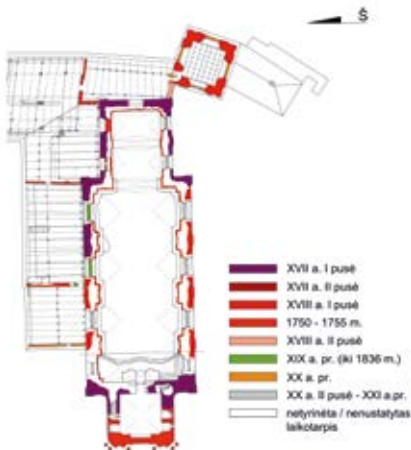
7. Bažnyčios antro tarpsnio planas, parengė Evaldas Purlys, Ieva Blinstrubienė, 2017

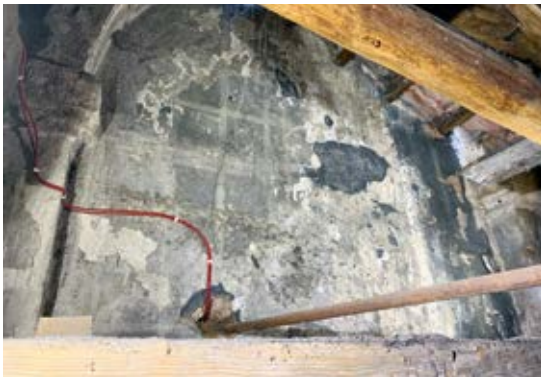
8.  
Vienuolyno I korpuso pietinio frontono fragmentas su XVII a. polichrominiu dekoru, Ieva Blinstrubienės nuotrauka, 2019

Virš I korpuso pietinio fasado išliko frontonas, dabar atsідūręs pastogėje. Didelėje nišoje jo centre išlikęs polichrominis dekoras, imituojantis smulkiais rėmeliais suskaidytą langą [8 il.]. Frontono nišos tinkas

tamsiai pilkas, panašus į naudojamą puošiant sienas sgrafito dekoru. Šį frontoną galima būtų skirti XVII a. pradžiai, stilistiniam renesanso laikotarpiui. Pasak E. Purlio, toks pat tinkas naudotas ir XVII a. pabaigoje Slušku ir Sapiegų rūmuose. To paties pietinio fasado pakraščiuose buvo piliastrai, antro aukšto centre – niša. Visus šiuos architektūrinius ir dekoru elementus uždengė priestatas, statytas XVIII a. viduryje. Panašiu metu užstatytas ir 3,2 m pločio tarpas, iki XVIII a. vidurio skyrės I ir II korpusus. Šioje vietoje liko šiandien sunkiai beišaiškinamų jungties tarp korpusų, laiptinių ir kitų elementų pėdsakų.

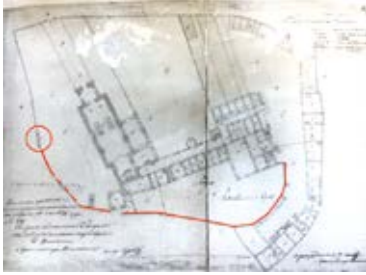
9.  
1836 m. žemutinio aukšto planas.  
Esama padėtis su pažymėtais iki  
šių dienų išlikusiais mūrinės tvoros  
fragmentais ir arkadine varpine, in:  
VRVA, f. 1019, ap. 11, b. 582

priestatas, matomas 1808 m. Vilniaus miesto plane bei 1836 m. komplekso plane [9 il.]. Oficinos pastato struktūra ir tūris smarkiai pakito XVIII–XIX a. rekonstrukcijų metu. Tą rodo pastato galinėje pietinėje sienoje, atgręžtoje į bažnyčią, atidengtos XVII a. nišų ir vienerių durų angos, kitoje patalpoje aptiktos nukapotų kryžminių skliautų žymės.

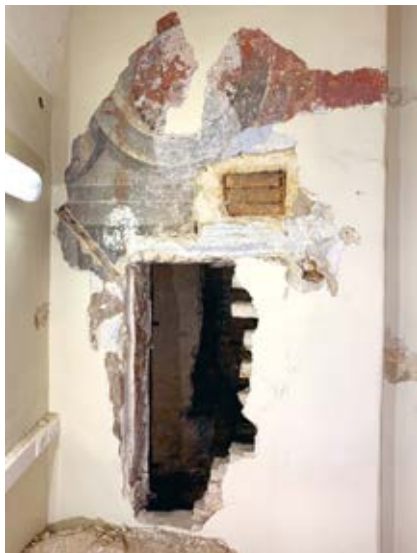
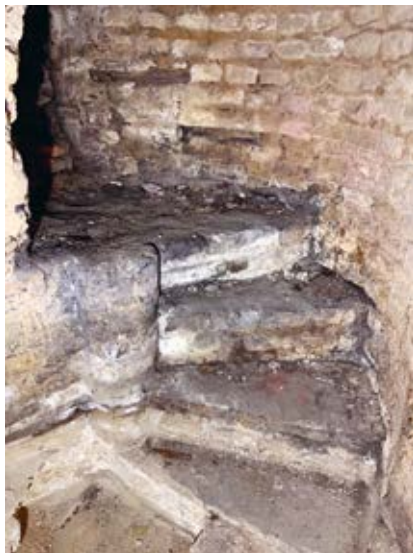
10.

Iėjimas į sraigtinę laiptinę iš oratoriumo patalpos (A) ir laiptų fragmentas (B), Ievos Blinstrubienės nuotrauka, 2019

Iki XVIII a. vidurio buvo pastatyti du varpinės aukštai. Į antrąjį buvo pakylama sraigtiniais iki pat šio statinio sienų viršaus kylančiais laiptais. Laiptinė įrengta varpinės šiaurės vakariniame kampe, įėjimas į laiptinę – šiaurinėje sienoje, iš dabar esančios oratoriumo patalpos. Sraigtinių laiptų konstrukcija ir pakopos iš plytų mūro sukasi aplink centre iš plytų suformuotą „stulpą“. Užmūryta laiptinė buvo aptikta natūros tyrimų metu [10 il.].

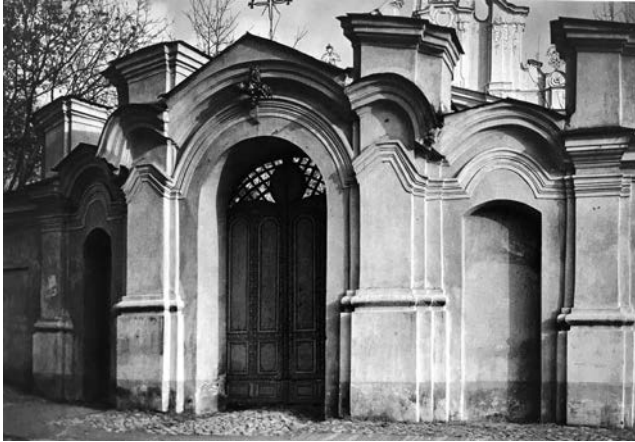
11.  
Šv. Jurgio Kankinio  
bažnyčios ir tvoros  
(neišliko) fragmentas,  
Jan Bułhak, 1912–1915,  
in: Jan Bułhak,  
*Fotografijos. Vilnius.  
II dalis*, Vilnius:  
Lietuvos nacionalinis  
muziejus, 2013

Detail of the Church of  
St George the Martyr  
and a fence (did not  
survive), Jan Bułhak,  
1912–1915

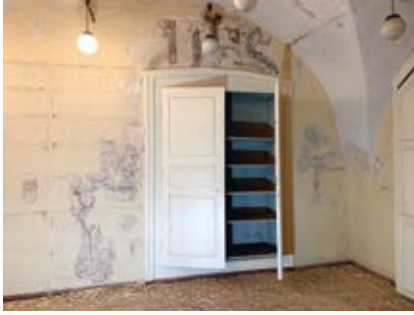
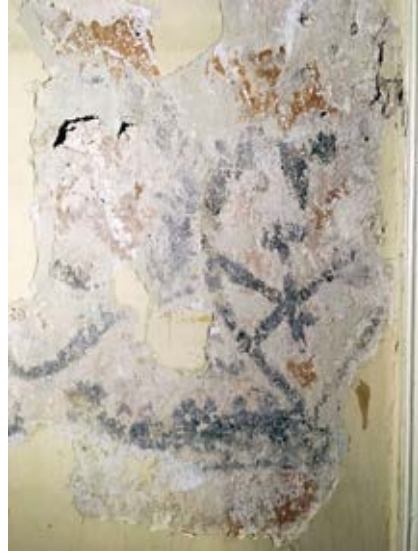
12.

A – buvusi anga į presbiteriją antro aukšto patalpoje virš zakristijos; B – polichrominis dekoras aplink angą, Ievos Blinstrubienės nuotraukos, 2019

tu, naujajame fasade suformuotas didelis langas. Išplėsta zakristija perdengta vienslaičiu stogu. Virš jos esančioje patalpoje atidengtas ant pirminio tinko sluoksnio esantis polichrominis dekoras puošė angą į presbiteriją, kuri užmūryta XVIII a. antroje pusėje [12 A, B il.]. Šioje vietoje suformuotoje nišoje įrengta sieninė spinta. Iš presbiterijos pusės esantis dabartinis polichrominis dekoras, vaizduojantis durų angą ir balkono baliustradą, priskiriamas jau vėlyvesniam bažnyčios dekoravimo etapui XIX a. antroje pusėje.

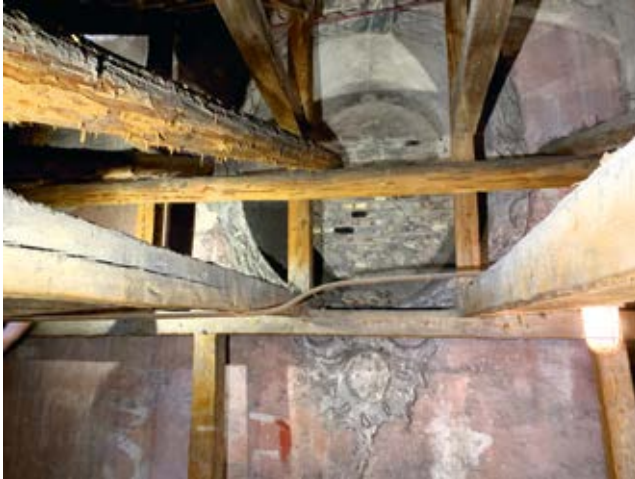
## 13.

Ovalinės formos langas rytiniame bažnyčios presbiterijos fasade, Ievos Blinstrubienės nuotrauka, 2019

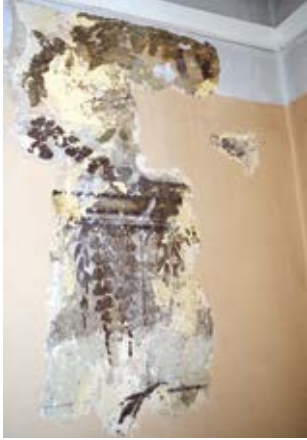
14.  
Varpinės antro aukšto  
patalpos polichrominis  
dekoras, Vytauto Railos  
nuotrauka, 2017

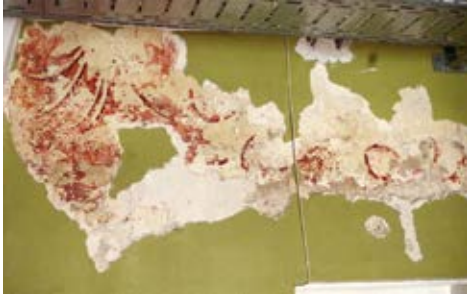
15.  
Vienuolyno didžiojo  
koridoriaus  
polichrominis dekoras,  
Vytauto Railos  
nuotrauka, 2017

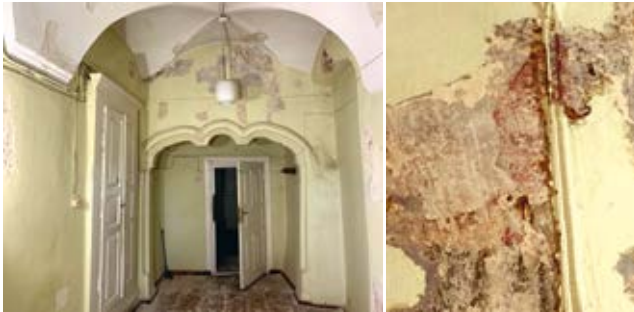
16.  
A – antro aukšto celės  
mūrinis baldakimas, Ievos  
Blinstrubienės nuotrauka,  
2018; B – baldakimo  
figūrinės tapybos  
fragmentai, Vytauto Railos  
nuotrauka, 2017

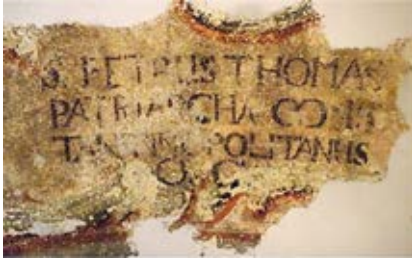
17.  
Refektoriumo skliauto  
plokštumoje atidengti  
įrašų fragmentai,  
Vytauto Railos  
nuotrauka, 2017

XVIII a. viduryje tarp virtuvės patalpų buvusios dvi plačios (angos plotis apie 3,5 m) arkos. Maždaug tuo pačiu metu įrengta durų anga į prie šiaurinės virtuvių sienos priglaustą galeriją (jos kontūrus galima išvelgti 1836 m. plane). Šią durų angą puošia XVIII a. vid. – XVIII a. pab. tapytas portalas. Pirminis refektoriumo sienų tinkas vietomis visai neišlikęs. Fragmentiškai išlikę juostelių ir banguotos formos apvadai. Tačiau tai, kad sienos buvo ištapytos, liudija įvairiose sienos vietose rasti polichromijos pėdsakai. Šiaurinė siena puošta reljefinių kompozicijų imitacija, skliaute atidengta išblukusių rokailių fragmentų. Centrinėje skliauto dalyje atidengti ryškesnės, geriau išlikusios tapybos fragmentai<sup>43</sup> [17 il.].

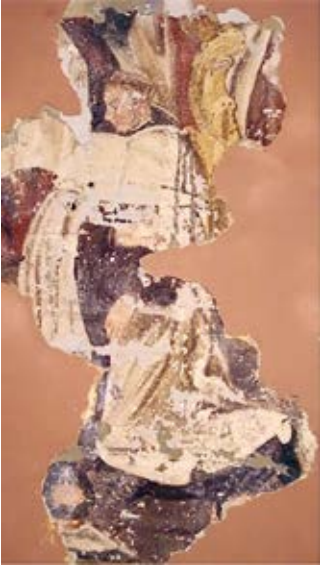
18.  
Bibliotekos figūrinės  
sienų tapybos  
fragmentas, Vytauto  
Railos nuotrauka, 2017
