Trakų pusiasalio pilies restauravimo darbai: XX amžiaus patirtis

Giedrė Filipavičienė

——— Straipsnyje analizuojami 1953–2004 m. Trakų pusiasalio pilyje vykdyti restauravimo darbai. Jiems vadovavo tie patys architektai, kurie prižiūrėjo Salos pilies atstatymo darbus, dirbo tie patys mūrininkai, buvo naudojamos tos pačios medžiagos. Šio rašinio autorė pati vadovavo paskutiniam restauravimo darbų etapui, todėl straipsnyje yra daug autentiškos, „iš pirmų lūpų“ perteiktos informacijos, kuri nefiksuota jokiuose dokumentuose.

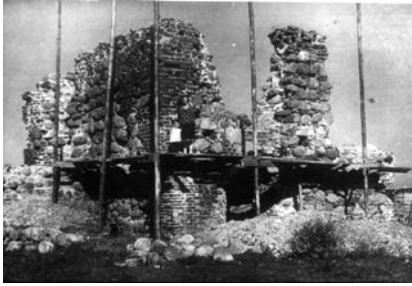
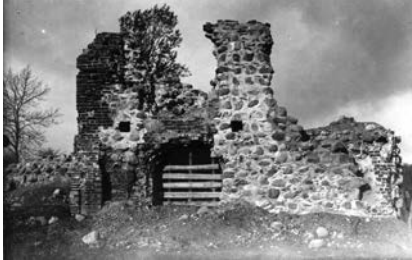
3. Šiaurės vakarų bokšto vaizdai, apie 1930 (?), nuotraukos iš asmeninio Giedrės Filipavičienės archyvo

Views of the north-western tower ca. 1929–1930

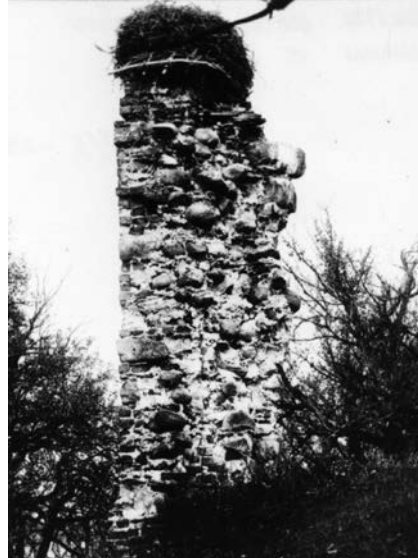
4. Bokšto su gandrų lizdu vaizdas, apie 1930 (?), nuotrauka iš asmeninio Giedrės Filipavičienės archyvo

View of the tower with a stork's nest ca. 1929–1930

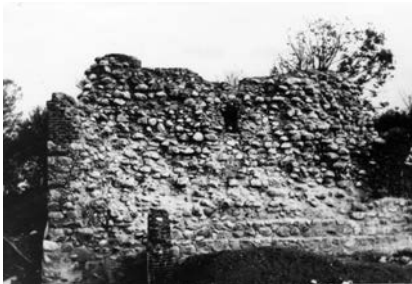
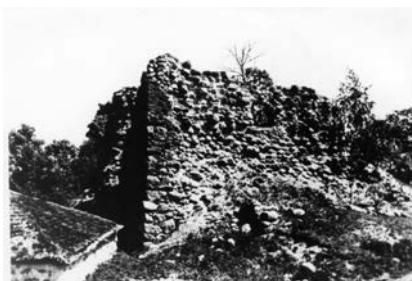
5. Pietvakarių bokšto vaizdai, apie 1930, nuotraukos iš asmeninio Giedrės Filipavičienės archyvo

Views of the south-western tower ca. 1929–1930

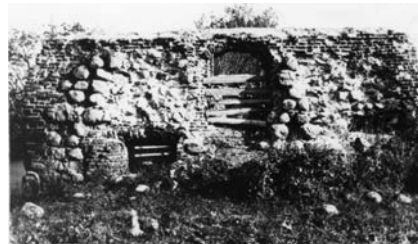
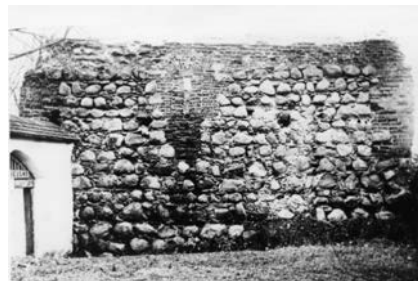
6. Šiaurės rytų bokšto vaizdai, apie 1930, nuotraukos iš asmeninio Giedrės Filipavičienės archyvo

Views of the north-eastern tower ca. 1929–1930

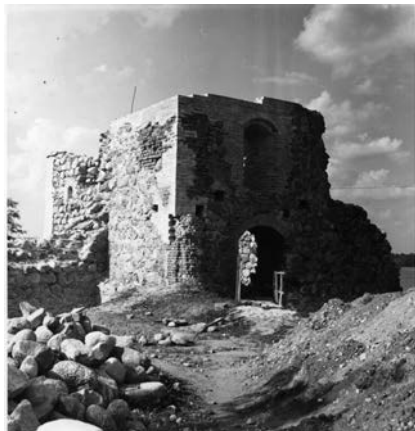
14.
Restauruojamas šiaurės vakarų bokštas, apie 1965,
nuotrauka iš Jono Glemžos asmeninio archyvo
North-western tower under conservation (ca. 1965)

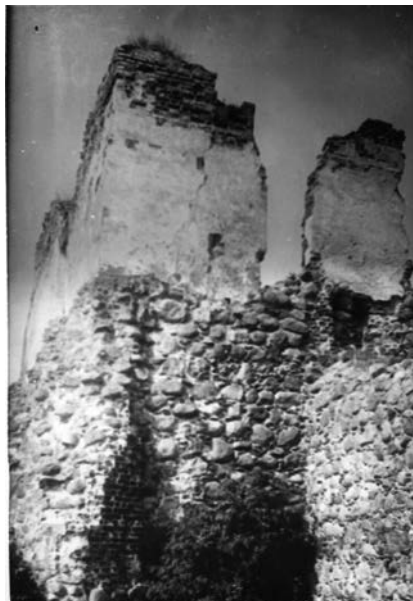
15.
Pietryčių bokštas prieš restauravimo darbus, iki 1965,
nuotrauka iš Jono Glemžos asmeninio archyvo
South-eastern tower before conservation (before 1965)

| Darbų vykdymo metai | Trumpas darbų aprašymas |
|---|---|
| 1967 | Restauravimo darbai vyko visoje pilyje [14–16 il.]: paaukštintos priekinės pilies dalies sienos, ant šiaurės rytų bokšto uždėtas apsauginis lentelių stogas, languose įdėtos grotos ir langų rėmai, durys, lentelių stogas įrengtas ant pietryčių bokšto, užkonservuotos įvažiavimo vartų bokštelio rytinėje pilies išklotinėje mūrų liekanos ²⁹ . |

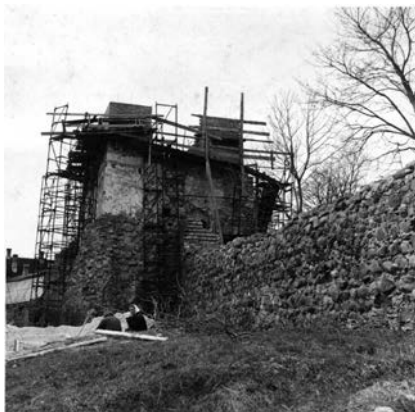
16.
Pietryčių bokštas vykdamant restauravimo darbus, apie
1965, nuotrauka iš Jono Glemžos asmeninio archyvo
South-eastern tower under conservation (ca. 1965)

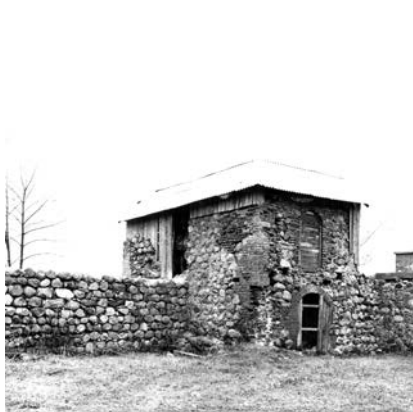
17.
Šiaurės vakarų bokšto vaizdas, 1996, nuotrauka iš
Giedrės Filipavičienės asmeninio archyvo
View of the north-western tower, 1996
