BURBIŠKIO DVARO XIX A. INTERJERO DEKORAS. ATRADIMAI IR IŠSAUGOJIMAS

Indrė Valkiūnienė

Straipsnyje pateikiama 2011–2013 m. vykdytų Burbiškio dvaro (Anykščių r.) polichromijos tyrimų ir sienų tapybos restauravimo darbų apžvalga. Pristatoma tyrimų metu rasta XIX a. vidurio dekoratyvi tapyba ir popierinių sienų apmušalų pavyzdžiai. Detalai apžvelgiama atliktų restauravimo darbų problematika, tapybos išsaugojimui naudoti sprendimo būdai bei restauravimo metodai.

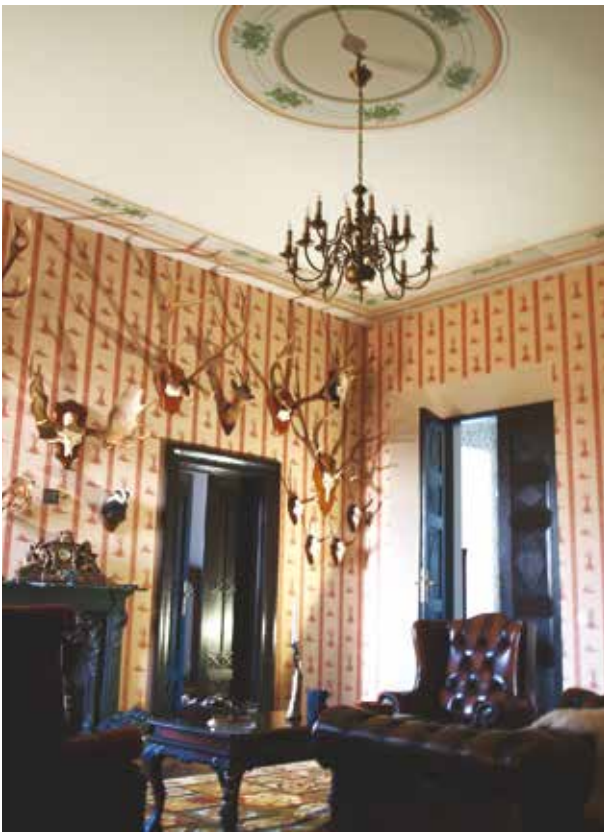
Pirmo aukšto 1-oje patalpoje polichromijos tyrimų metu rasta dekoratyvi trafaretinė tapyba su juostelių apvadu ir rozete [3 il.]. Šis dekoras atkartojosi sienų apmušalų piešinyje, sudarytą iš rausvų juostelių ir ryškiai žalių augalinių motyvų [4 il.]. Įrengiant interjerą sienos nebuvo dažytos, popieriniai apmušalai buvo klijuojami tiesiai ant tinko, nudažant tik 10 cm juostą nuo sujungimo su lubomis, derinant ją su lubų spalva. Patalpoje išlikęs autentiškas ketaus lydinio židinytis ir skydinis parketas. Iš didžiosios patalpos galima patekti į dvi mažesnes: 2-ąją ir 3-iąją [6, 7 il.]. Išliko į jas

3. 1-os patalpos XIX a. lubų tapyba po restauravimo, Indrės Valkiūnienės nuotrauka, 2013
19th century ceiling painting in room 1 after restoration

todėl jis sutvirtintas kalkių kazeinato injekcijomis. Tuštumų vietos buvo užpildytos kazeino, kalkių ir kvarcinio smėlio mišiniu (1 dalis 15% kazeino, 2 dalys kalkių ir 2 dalys kvarcinio smėlio arba smėlio dulkėmis mažesnėms tuštumoms). Tuštumų vietose gražtu pragręžtos skylutės ir pro jas šis mišinys sušvirktas statybinio švirktu. Kadangi autentiškas tinkas labai pažeistas drėgmės ir druskų migracijos, didesnės tinko netektys atstatytos pamušaliniam sluoksniui naudojant sanuojantį tinką. Jo sudėtis tokia: kalkių tešla, geltonas smėlis ir trinta medžio anglis, santykiu 1:3:2% tūrio masės. Viršutiniam sluoksniui buvo naudotas plonas užtrynimasis kalkiniu skiediniu (kalkių tešla ir kvarcinis smėlis santykiu 1:2).

priklijuotos Plextol B500 50% tirpalu, jį medicininiu švirktu suleidus į pūslę ir prispaudus. Po paros tokią vietą galima atidengti skalpeliu. Tai atlikus, atidengta tapyba nuvalyta distiliuotu vandeniu sumirkytais vatų tamponais ir sutvirtinta Paraloid B72 3% tirpalu.

Siekiant parodyti visą autentiškos tapybos kompoziciją ir bendrą interjero dekorą, neišlikusios vietos buvo atkurtos tiksliai pagal išsaugotas tapybos fragmentus. Pirmiausia atsikartojančios trafaretinės tapybos detalės buvo tiksliai perpieštos ant kalkinio popieriaus ir pagal juos pagaminti daugiasluoksnės tapybos trafaretai. Lubų dažymui buvo naudojami aukštos kokybės ir atitinkantys autentišką dekorą vokiški kreidiniai dažai. Jie buvo ruošiami vietoje, kad kuo tiksliau atkurtų buvusios tapybos spalvas. Buvo siekiama, kad dažomas paviršius, naudojamos medžiagos ir dekorų piešinys nesiskirtų nuo išsaugotos ir restauruotos tapybos fragmentų, bet sudarytų vientisą spalvinę kompoziciją.

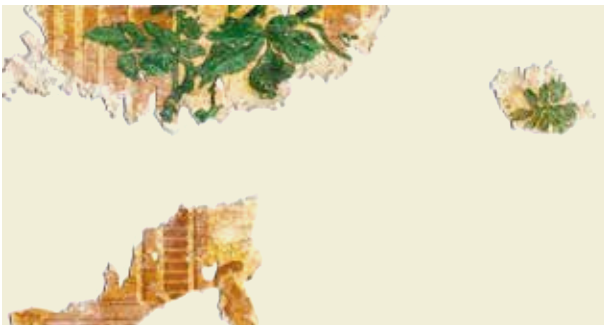
4. 1-oje patalpoje rastų popierinių apmušalų fragmentas, 2011 m. vaizdas
Detail of wallpaper found in room 1

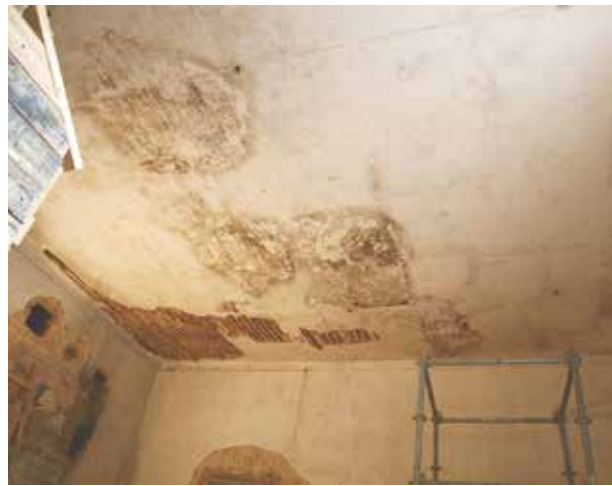
5. 1-os patalpos XIX a. lubų tapyba prieš restauravimą, Indrės Valkiūnienės nuotrauka, 2012
19th century ceiling painting in room 1 before restoration

Iki restauracijos 1-oje patalpoje lubos buvo ypač pažeistos, dideli tinko netekčių plotai uždengti statybiniu kartonu, lubų plokštuma pakitusi. Ypač pasukusios lubos nuo centro link pietrytinės sienos [5 il.]. Norint tai ištaisyti, pirmiausia buvo pastatyti statramsčiai su plokštėmis ir akmenis vata išilgai per patalpos centrą nuo šiaurės rytų sienos iki pietvakarių. Taip buvo siekta išsaugoti kuo daugiau autentiško tinko. Labiausiai įsmukusioje vietoje pašalinus tinką ir perdengimo lenteles, paaiškėjo, kad medinė laikančioji sija yra lūžusi per pusę ir įlinkusi apie 20 cm. Siją teko pašalinti ir vietoj jos buvo įstatyta metalinė. Šioje vietoje lubų perdengimas atkurtas analogiškai autentiškam. Prisuktos naujos medinės impregnuotos lentelės, iš viršaus užpiltos skaldytomis plytomis ir kalkiniu skiediniu. Nuėmus laikančius statramsčius, uždažymai atsargiai nuvalyti glaistykle. Kadangi autentiškas tinkas buvo labai sutrūkinėjęs ir trapus, o vietomis tiesiog atšokęs nuo pagrindo, susidarė daug tuštumų,

Tyrimai parodė, kad XX a. antroje pusėje lubos buvo uždažytos keturiais klijinių ir kreidinių dažų sluoksniais. Centre buvusi tapyta puošni monochrominė rozetė beveik neišliko, tačiau jos vietoje buvo rasti pilkų dažų likučiai. Pagal išlikusius tapybos likučius pavyko surinkti tik rozetės apvado – juostelių ir trafaretinių gėlių – kompoziciją. Geriausiai išlikęs lubų tapybos fragmentas šiauriniame kampe. Atidengimui naudotas skalpelis, tačiau vietomis tapyba atšokusiu nuo pagrindo, todėl prieš tai tokios vietos buvo

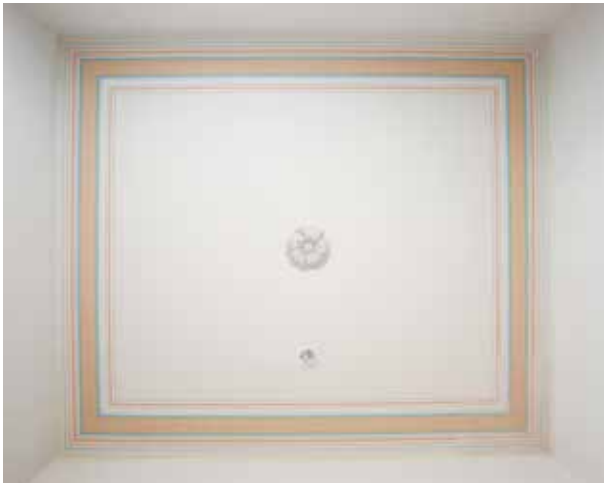
6. 2-os patalpos lubų tapyba po restauravimo,
Indrės Valkiūnienės nuotrauka, 2013
Ceiling painting in room 2 after restoration

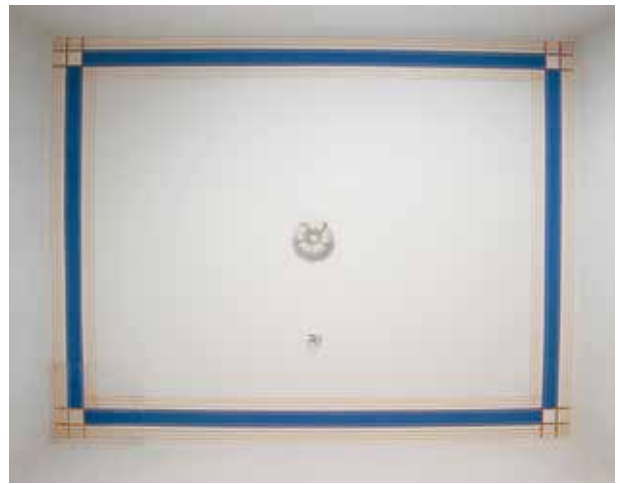
7. 3-os patalpos lubų tapyba po restauravimo,
Indrės Valkiūnienės nuotrauka, 2013
Ceiling painting in room 3 after restoration

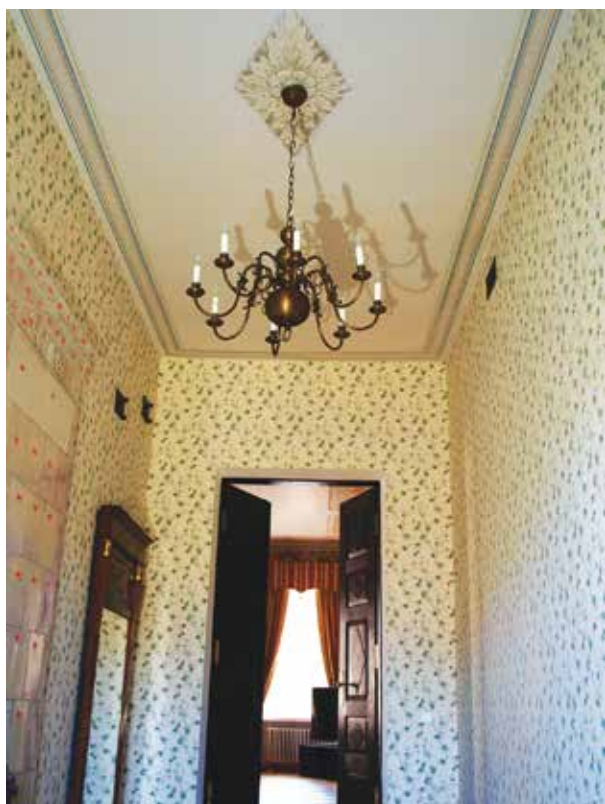
4-oje patalpoje lubos buvo dekoruotos tapyba, imituojančia lipdytą rozetę bei lubų traukas [8 il.]. Centre nutapyta akanto lapų rozetė ir spalvotų juostelių apvadas kadaisė derintas su sienų apmušalais, kurių fragmentų surasta atliekant restauravimo darbus.

8. 4-os patalpos lubų tapyba po restauravimo, Indrės Valkiūnienės nuotrauka, 2013

Paaiškėjo, kad šiaurės vakarų dalyje tinkas pažeistas druskų, lubos toje vietoje įdrėkusios, sunykusios. Aptikta daug įtrūkimų, vėlesnių pertinkavimų, vietomis tinkas atsokęs nuo pagrindo. Tapyba uždažyta klijiniais ir kreidiniais dažais 4 kartus, uždažymų sluoksniai labai sukietėję ir sukibę su autentiškuoju. Tapyba trapi, atlikta klijiniais dažais, vietomis atsokusi nuo pagrindo. Šioje patalpoje druskų telkiniai buvo pašalinti išimant pažeisto tinko vietas, kuriose aptiktos supuvusios lubų perdengimo lentelės, o sijos pažeistos grybo ir puvinio. Išgedusios sijų vietos išpjautos ir dezinfekuotos, medinių sijų konstrukcijos sutvirtintos metalo intarpais. Supuvusios lentelės pašalintos ir pakeistos naujomis, impregnuotomis „Borolitu“. Iš viršaus perdengimas buvo užpiltas skaldytomis raudonomis plytomis ir kalkiniu skiediniu. Kadangi

autentiškas tinkas labai sutrūkinėjęs ir trapus, o vietomis tiesiog atsokęs nuo pagrindo, dėl ko atsirado tuštumų, jis buvo sutvirtintas kalkių kazeinato injekcijomis. Tinko netektys atkurtos anksčiau minėtu metodu – sanuojančiu tinko sluoksniu. Tapyta rozetė ir apvado fragmentas rytiniame lubų kampe atidengtas ir restauruotas.

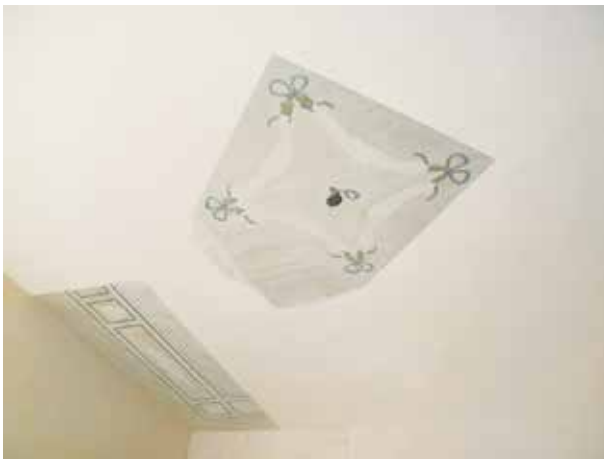
5-os patalpos lubos tapytos švelniais pilkais tonais, rombo formos rozetė puošta keturiais mėlynais kaspiniais ir žalių lapų vainikais. Lubų apvadas komponuotas iš mėlynų juostelių. Lubas ir sienų apmušalus jungė pilkai dažyta juosta. Restauravimo metu patalpos viršutinėje sienos dalyje už krosnies rastas augaliniais motyvais dekoruotas popierinių apmušalų fragmentas. Šiaurinėje kambario dalyje aptiktas drėgmės ir druskų pažeistas tinkas (plotas apie 8 m²), tose vietose jo struktūra buvo suirusi, daug netekčių, įtrūkimų. Vietomis tinkas buvo atsokęs nuo pagrindo, o tapyba uždažyta 6 kartus klijiniais, kreidiniais dažais. Pirmas uždažymas labai kietas ir sukibęs su autentiška tapyba, kurios sluoksnis labai trapus, vietomis atsokęs nuo pagrindo.

9. 5-os patalpos lubų tapyba restauravimo metu, Indrės Valkiūnienės nuotrauka, 2012

Restauruojant šios patalpos lubas pirmiausia buvo pašalinti druskų telkiniai, sutvarkyta medinė lubų konstrukcija, anksčiau aprašytais metodais atkurtas tinkas. Tapybos atidengimas šioje patalpoje buvo ypač sudėtingas, kadangi uždažymas buvo kietesnis už autentišką tapybą ir su ja ypač sukibęs. Todėl prieš atidengimą tapybos fragmentas prateptas Paraloid B72 2,5% tirpalu. Autentiškas sluoksnis sutvirtėjo ir didžią dalimi gerai dengėsi skalpeliu, tačiau vietomis uždažymas vis tiek liko tvirtesnis. Jam suploninti buvo atsargiai naudojamas smulkus šveičiamas popierius. Atidengus lubų apvado ir centrinės rozetės fragmentus buvo rastos buvusių *papier machè* lipdinių vietos su aiškiai matomu kontūru, aptikti pilku dažų tapyti jų šešėliai. Kadangi lipdybos tvirtinimo žymių nebuvo, aišku, kad naudoti lengvi lipdiniai ir jie prie lubų tiesiog klijuoti [9 il.]. Šešėliai tapyti aplink buvusias rozetes ir girliandas, lubų fonas dažytas imituojant audinio

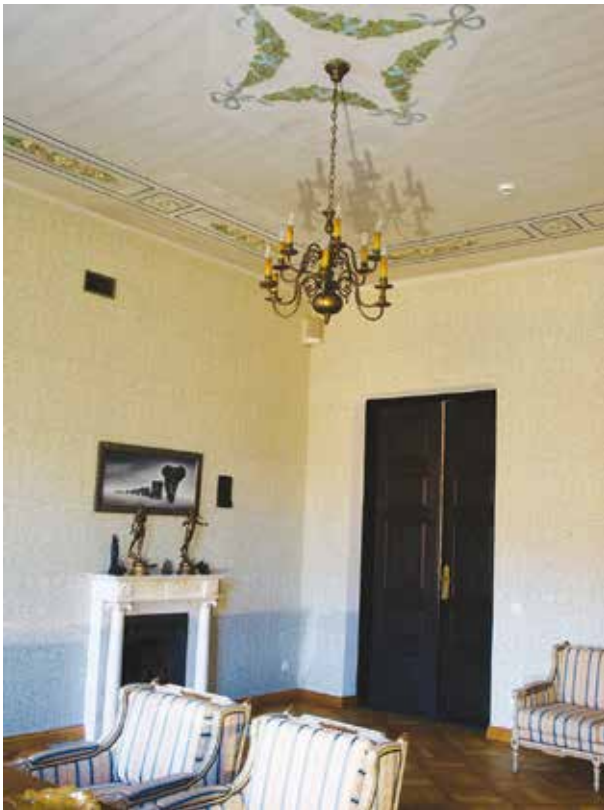
10. 5-os patalpos lubų tapyba po restauravimo, Indrės Valkiūnienės nuotrauka, 2013

klostes. Rekonstruojant patalpos lubų dekorą, pagal to laiko analogus buvo atkurti lipdybos elementai ir, siekiant kompozicijos vientisumo, polichromuoti pagal išlikusios tapybos ir rasto sienų apmušalo fragmento spalvas [10 il.].

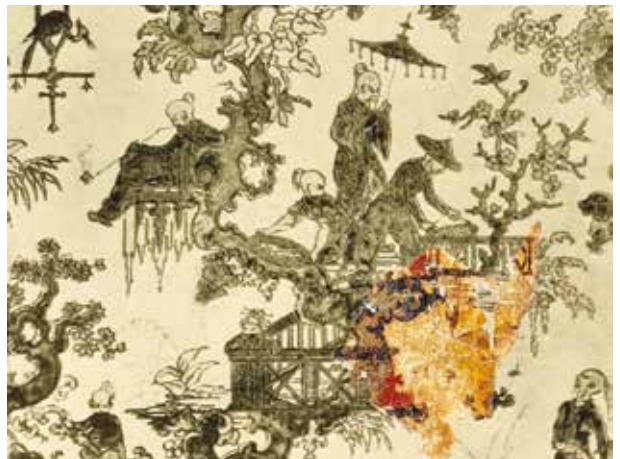
11. *Chinoiserie* stiliaus Zuber & Cie atspausstas popierinių apmušalų raportas su rastu 11-oje patalpoje autentiškų popierinių apmušalų fragmentu, 1842, in: George Leland Hunter, *Dekorative textiles*, J. B. Lippincott company, Philadelphia and London, Grand rapids, Mich., U. S. A., The Dean – Hicks Company, 1918, p. 368

Chinoiserie-style wallpaper repeat printed by Zuber & Cie with a fragment of authentic wallpaper found in room 11, 1842

11-oje patalpoje lubos pirminiame ketvirtame sluoksnyje buvo dekoruotos tapyba, kuri derinta prie sienų apmušalų piešinio. Restauravimo metu buvo rastas fragmentas ir tyrinėjant XIX a. pavyzdžius nustatytas jo ornamento raportas⁸ [11 il.]. Išaiškinta, kad dekoratyvus sienų popierius puoštas figūrinėmis *chinoiserie* stiliaus kompozicijomis, vaizduojančiomis rūkancio pypkę, nešančio žuvį bei nuo tilto su sietu žvejojantį kinų figūromis. Jis sukurtas 1842 m. menininkų Gichard'o, Victorio Poterlet ir George'o Zipėlius, o atspausstas *Jean Zuber & Cie* manufaktūroje (Prancūzija) naudojant tuo metu modernias apmušalų

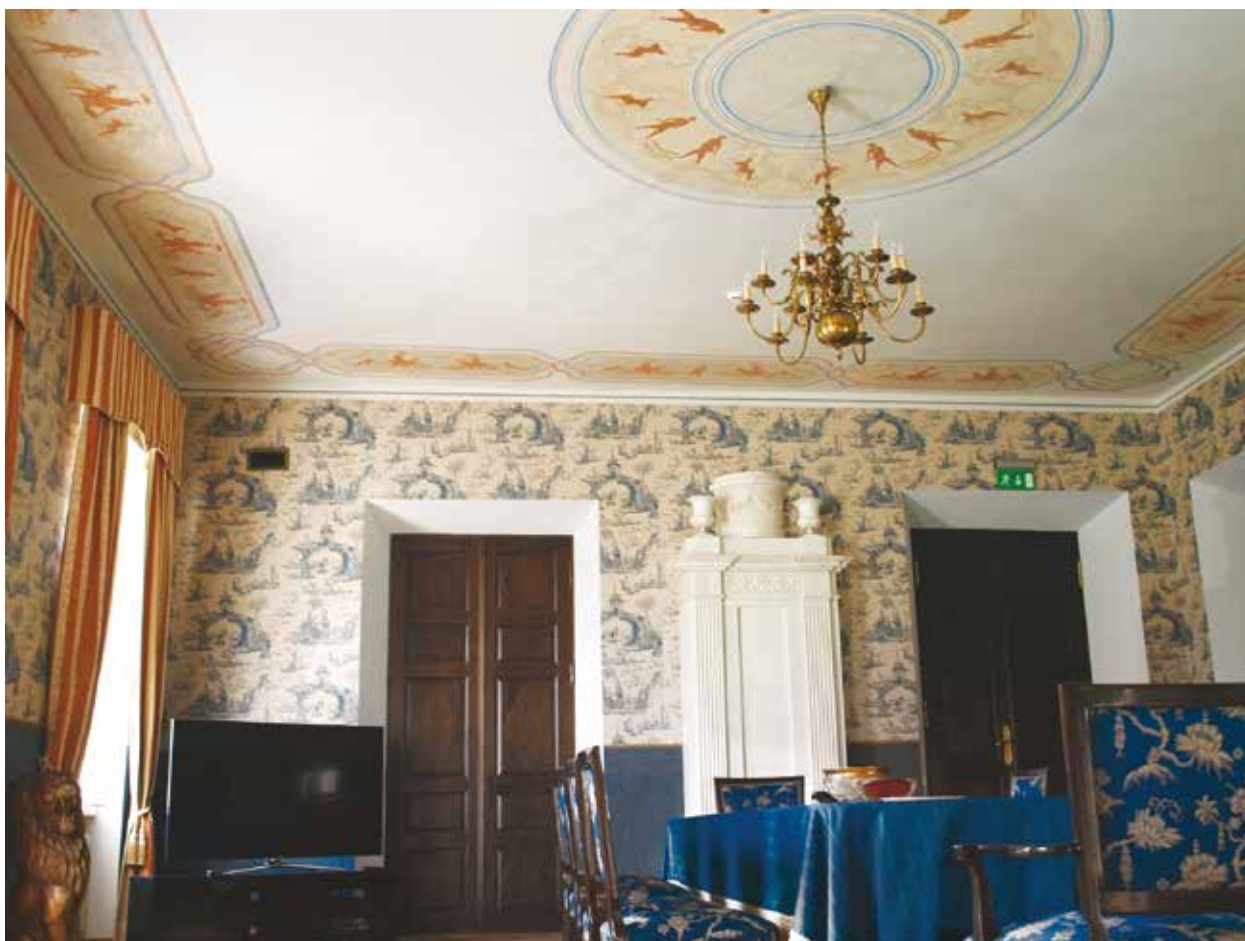
Be puošnių apmušalų sienose, 11-os patalpos lubų plafonas buvo dekoruotas centre tapyta 2,4 m skers-mens rozete ir visu perimetru einančiu 0,9 m pločio lubų apvadu [12 il.]. Kompoziciją segmentais suskirs-to persipynę raudonos ir mėlynos spalvų kaspainai. Segmentų viduje išdėstytos figūrinės kiniškų motyvų kompozicijos. Iki šiol Lietuvos paveldo objektuose iš-likusių *chinoiserie* stiliaus tapybos pavyzdžių nebu-vo atrasta, nors yra žinoma, kad toks dekoras XVIII–XIX a. buvo madingas ir naudojamas. Tyrėjų itin retai

12. 11-os patalpos lubų tapyba po restauravimo,
Indrės Valkiūnienės nuotrauka, 2014
Ceiling painting in room 11 after restoration

aptinkama tokios ornamentikos tapyba Burbiškio dvaro patalpoje išlikusi visu perimetru. Didelės tinko netektys buvo lygaus neornamentuoto fono vietoje, centre tapybos sluoksnis dalinai nuskustas. Nustatyta, kad tapyta buvo dviem sluoksniais: pirmas – gruntinis – pilkas arba geltonos ochros (figūrinių kompozicijų vietos), antras – tapybos – fonas pilkų, melsvų atspalvių, figūros raudona ochra, juostelės mėlynos ir raudonos; piešinys kontūrinis, atliktas auksine ochra, figūros smulkios, grafiškos; kontūras užpildytas spalva, subtiliai niansuojant formų apimtis. Laimei, tapytose vietose išliko tvirta tinko struktūra. Didelių tinko netekčių aptikta vienspalvio fono vietose, iš viso jų plotas

sudarė apie 6 m². Nustatyta daug tinko įtrūkimų, kurių plotis – nuo 0,3 iki 2 cm. Vietomis tinkas atsokęs nuo pagrindo, susidariusios tinko tuštumos. Figūrinės ornamentikos plotai uždažyti 3 kartus klajiniais, kreidiniais dažais, vietomis buvo užteptas kieto pilko glaisto sluoksnis. Pastebėta, kad autentiška tapyba kai kur labai trapi, atsokusi nuo pagrindo, dažai išsisluoksniavę. Vietomis prieš uždažant tapybos sluoksnis buvo nuskustas, autentiško dažo paviršius labai birus, pažeistas.

Restauravimo metu dėl padidėjusios drėgmės 11-oje patalpoje lubų tinkas pradėjo trupėti. Todėl tinko netekčių vietos buvo apkraštuotos kalkiniu skiediniu, kurio santykis su smėliu 1:2, pavojingiausios tuštumų

vietos užpildytos kazeino, kalkių ir kvarcinio smėlio mišiniu: 1 dalis 15% stiprumo kazeino emulsijos, 2 – kalkių ir 2 – kvarcinio smėlio. Tuštumų vietose grąžtu pragrėžus skylutes, pro jas šis mišinys sušvirktas statybiniu švirktu. Didesnių įtrūkimų ir pavojingai atšokusio tinko vietose buvo įsuktos laikinos kabės, o šalia jų padarytos kazeino injekcijos [13 il.]. Tokiu būdu tinką pavyko pakelti ir priklijuoti prie pagrindo.

Tapyba buvo atidengta sausu būdu skalpeliu, pasakui nuvalyta distiliuotu vandeniu sumirkytais vatos tamponais ir sutvirtinta, paviršių švelniai įgirdant Paraloid B72 5% tirpalu. Figūrinės kompozicijos ypač gerai išliko prie pietrytinės sienos [14 il.], keletas tinko išdaužų netrukde atpažinti besikartojančio piešinio. Rozetė prieš uždažymą buvo nuskusta, centrinėje dalyje rasti pilko ir mėlyno dažo likučiai, čia galėjo būti grizailio technika tapyta rozetė, imituojanti stiuko lipdybą. Aplink ją fragmentiškai išlikę dekoratyvūs juostelių apvadai ir matomos figūrų bei debesėlių piešinio vietos tokios pat kaip ir tapytose lubų apvado kompozicijose. Nustatyta, kad jos kurtos tapant dviem sluoksniais: pirmas – ryškiai geltono grunto, o ant jo – tapybos dažų sluoksnis.

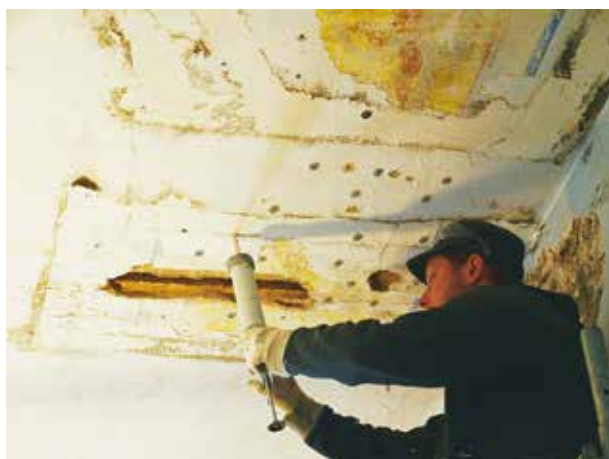
13. Atšokusio tinko injektavimas, Indrės Valkiūnienės nuotrauka, 2012

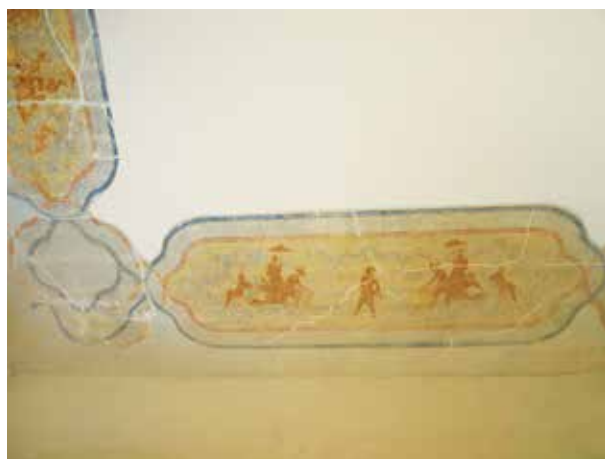
14. 11-os patalpos lubų tapybos fragmentas restauravimo metu, Indrės Valkiūnienės nuotrauka, 2012

Visos judančio tinko ir tuštumų vietos sutvirtintos kalkių kazeinato injekcijomis. Po truputį buvo išimtos

laikinosios kabės, vietomis tinkas pritvirtintas įsukant nerūdijančio plieno medvaržčius. Tinko netektys atkurtos anksčiau aprašytu metodu. Tapybos retušui naudota puantilio technika, kadangi autentiškos tapybos detalės smulkios ir daugiasluoksnės. Figūrinės kompozicijos retušuotos kaip ir autentiška tapyba – dviem sluoksniais. Netekčių vietose pirmiausia atkurta geltono grunto spalva, o vėliau retušuotas tapybos sluoksnis. Tokiu būdu pavyko išsaugoti figūrinių kompozicijų vientisumą, kurios iš kito patalpos dekoro išsiskiria turtingesne ir šiltesne spalvine gama. Centrinė rozetės dalis nebuvo atkurama, nes neišliko jos piešinys, tik retušuota pilka spalva, sukuriama neutralų foną.

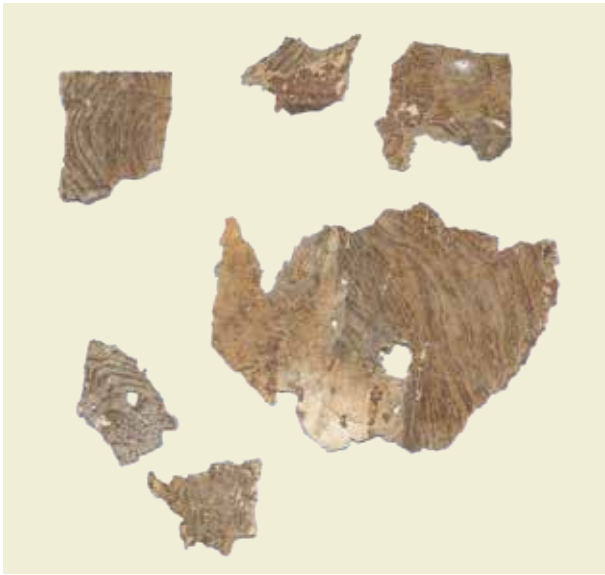
17. 10-oje patalpoje rastų popierinių apmušalų fragmentas, 2012 m. vaizdas

Fragment of wallpaper found in room 10

patalpoje – vestibulyje. Valant dažus ant sienų buvo surasta keletas skirtingų fragmentų. Manytina, kad šioje patalpoje apmušalai buvo keičiami dažniau nei kitose. Be kelių ornamentinio piešinio skiaučių, čia buvo aptiktas ir labai subtilios medžio imitacijos ant popieriaus gabalėlis [17 il.] bei labai reto ir analogų kol kas neturinčio pašto tematika dekoruoto apmušalo likučių. Jie marginti Europos šalių paštinių figūromis su užrašais, nurodančiais šalies pavadinimą ir gyventojų skaičių, o šalia pavaizduoti tuometiniai pašto ženklai [18 il.]. Tai buvo naujiena to meto apmušalų įvairovėje, kadangi pašto ženklai buvo išrasti visai neseniai. 1834 m. britas Jamesas Chalmersas pirmasis pasiūlė pašto ženklą kaip atsiskaitymą už pašto paslaugas, o 1839 m. Jungtinės Karalystės parlamentas įtvirtino pašto paslaugų apmokėjimo įstatymą, 1840 m. pradėjo veikti pašto tarnyba¹⁷. Taigi šios tematikos sienų apmušalai XIX a. buvo ypač naujoviški, atspindintys vieną svarbiausių to meto pasiekimų.

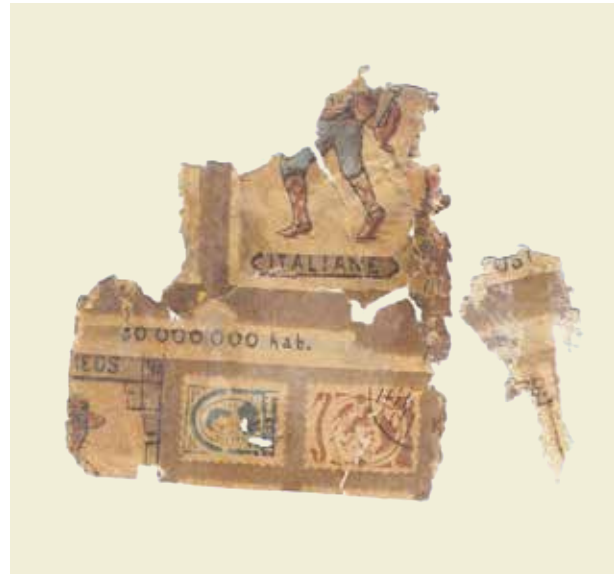
18. 10-oje patalpoje rastų popierinių apmušalų fragmentas, 2012 m. vaizdas

Fragment of wallpaper found in room 10

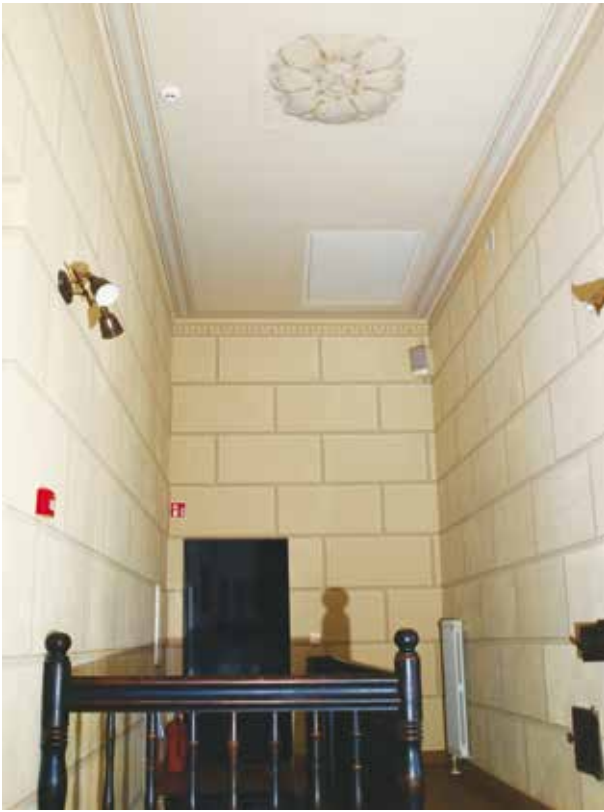
22. 13 laiptinės polichrominis dekoras po restauravimo, Indrės Valkiūnienės nuotrauka, 2014

sluoksniai pašalinti glaistykle iki autentiško dažymo, išskyrus restauruojamus tapybos plotus, aliejiniai dažai valyti naudojant karšto oro feną. Cementiniai tinko pertinkavimai pašalinti, iširęs kaminų mūras sutvarkytas įmūrijant raudonas plytas. Plyšiai ir tinko netektys atstatytos dviem tinko sluoksniais. Pamušaliniam sluoksniui santykiu 1:3 naudota kalkių tešlą ir geltonas smėlis. Viršutiniam sluoksniui naudotas plonas užtrynimasis kalkiniu skiediniu: kalkių tešla ir kvarcinis smėlis santykiu 1:2. Prieš tinkuojant iš plyšių ir išdaužų išvalytos dulkės ir byrančios dalelės, paruoštos tinkavimui vietos gerai sudrėkinamos vandeniu.

Ruošiant laiptinių sienas dažymui, autentiškas paviršius užkonservuotas plonu kalkinio tinko užtrynimo sluoksniu (kalkės su kvarciniu smėliu santykiu 1:2), kurį reikalui esant vėliau būtų lengva pašalinti,

tokiu būdu išsaugant autentišką paviršių, kadangi atsikartojantis ir einantis per visą laiptinių plotą sienų dekoras nebuvo visas restauruotas. Abiejose laiptinėse atidengti ir išsaugoti informatyvūs autentiškos polichromijos zondai, o pagal juos tiksliai atkurtas visas laiptinių dažymas kokybiškais silikatiniais dažais [22 il.].

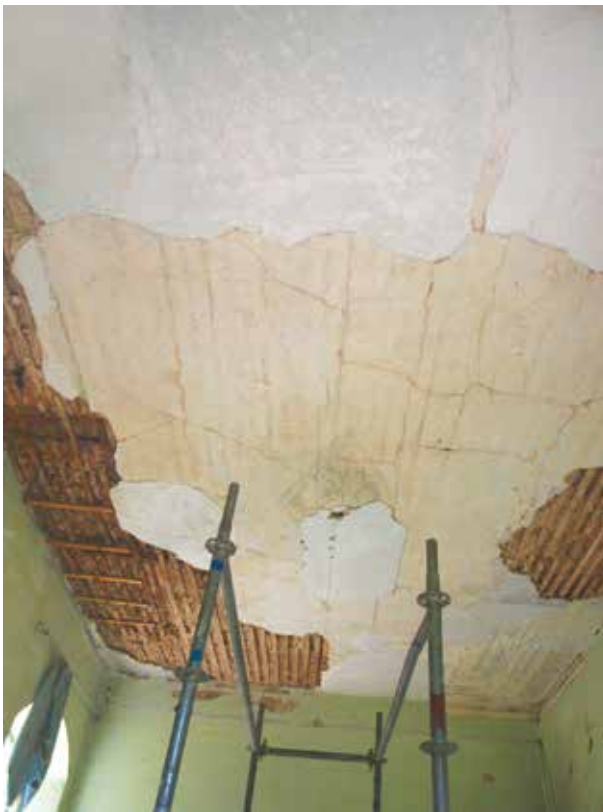
dvaro statybų etape. Patalpos turi išėjimus į laiptinę ir yra sujungtos durimis tarpusavyje, bet šios jau yra vėlesnės. Lubos dalinai pertinkuotos abiejose patalpose, bet yra keletas išlikusių pirminio dažymo fragmentų. Ant sienų viršuje rastos ornamentuotos juostos, lubose – dekoratyvios apvado juostelės, imituojančios lubų traukas su trafaretiniais ampyro ornamentais, o 21-oje patalpoje – tapyta monochrominė rozetė lubų centre [23 il.]. Rozetės piešinys analogiškas I-o aukšto 4-oje patalpoje esančiai akanto lapų rozetei, tik 21-oje ją dar aprėmina rombu išdėstytos juostelės, be to, tapybos koloritas skiriasi, yra pilkai žalsvas. 22-oje patalpoje centrinė lubų dalis su buvusia rozete neišliko, tinkas jau pakeistas. Šiose patalpose ant lubų surasta net 9 uždažymo sluoksniai. Lubose yra dideli tinko netekčių plotai, kurie anksčiau buvo užkalti kartono lakštais. Lubų plokštuma išsigaubusi, vietomis pertrinta, vėlesni tinko užtaisymai nelygūs. Aptikta daug įvairių tinko įtrūkimų, vietomis jis buvo atšokęs nuo pagrindo, kai kur byrantis. Lubų apvadas išlikęs fragmentiškai. Tapybos sluoksnis trapus, su smulkiais ištrupėjimais, nutrynimais, lengvai tepė. Uždažymų sluoksniai (išskyrus restauruojamos tapybos plotus) ant lubų buvo atsargiai pašalinti glaistykle. Šių patalpų lubos anksčiau remontų metu buvo keletą kartų pertinkuotos, pertinkavimai daugiausiai cementiniai. Autentiškas tinkas labai sutrūkinėjęs ir silpnai laikėsi. Nuėmus kartono lapus paaiškėjo, kad dvi perdengimo sijos labai pažeistos grybo ir puvinio, jas būtina sutvirtinti, de ja, šios sijos eina 21-os patalpos centre, todėl ėmus tvarkyti, atsirado rizika išjudinti trapų autentišką tinką centre, kur išlikusi tapyta rozetė. Kad būtų išsaugota tapyba, kol bus sutvirtintas tinkas, ji užklijuota profilaktiniais drobės sluoksniais. Profilaktikai naudoti šilti kaulo klijai, kurie paruošti santykiu 1:3 ir dėta 5% tūrio masės glicerino, pradžioje priklijavus marlės sluoksnį. Atidengti tapyto lubų apvado fragmentai abiejose patalpose sutvirtinti laikinai į tinką įstačius kabes. Prieš pašalinant cementinius pertinkavimo sluoksnius, išlikusios ir judančios autentiško tinko vietos paremtos

23. 21-a patalpa restauravimo metu,
Indrės Valkiūnienės nuotrauka, 2012
Room 21 during restoration

statramsčiais, o kaip tarpininkai, kad tolygiai prispaustų, dėta medžio drožlių plokštė su akmens vatos ir celofaninės plėvelės sluoksniais. Pašalinus pertinkavimus, pažeistos sijos buvo nuvalytos, pašalintos išpuvusios dalys, kitos dalys dezinfekuotos, sutvirtintos mediniais tašais ir nuteptos medžio impregnantu Borolit“. Išpuvusios senos lubų lentelės pašalintos ir pakeistos naujomis impregnuotomis, užkalant jas analogiškai autentiškoms. Iš viršaus autentiškas perdengimas buvo užpiltas skaldytomis raudonomis plytomis ir kalkiniu skiediniu, todėl analogiškai buvo užpiltos ir atstatytos naujos lubų lentelės. Tinko netekčių vietos išvalytos nuo dulkių ir birių tinko dalelių. Išlikęs autentiškas tinkas, kad toliau neirtų apkraštuotas kalkiniu skiediniu, kurio santykis su smėliu 1:2. Trūkstanto tinko vietos atstatytos naudojant anksčiau minėtą

sanuojantį tinką pamušaliniam sluoksniui, o viršutinis užtrynimo sluoksnis išlygintas kalkiniu tinku.

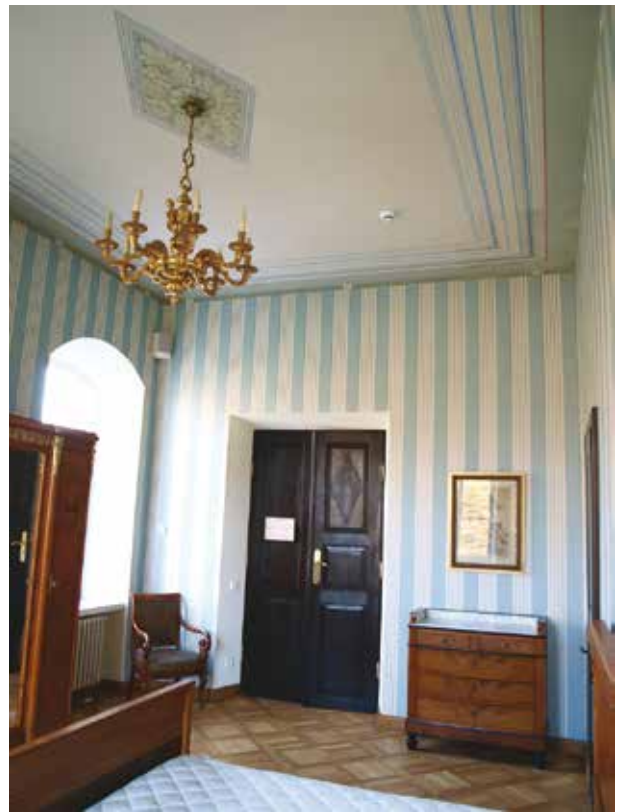
24. 21-a patalpa po restauravimo,
Indrės Valkiūnienės nuotrauka, 2014
Room 21 after restoration

Abiejose patalpose buvo išsaugoti ir restauruoti dekoratyvaus lubų apvado fragmentai, o rozetė 21-oje patalpoje, kuri buvo išlikusi tik apie 60% buvo visiškai atkurta ir retušuota, kadangi tam turėta pakankamai informacijos [24 il.]. Šioje patalpoje valant sienas buvo rastas ir nedidelis autentiškų apmušalų fragmentas, dekoruotas ant pilkšvai žydro fono vertikaliai išdėstyta siaurų juostelių kompozicija [25 il.]. Tyrinėjant apmušalus buvo surastas šio rašto analogas [26 il.]. Tai Paryžiuje veikusios dviejų anglų išeiivių *Arthur et Robert* manufaktūros 1799 m. sukurtas sienų apmušalų piešinys, kuris siauromis juostelėmis optiškai sukuria audinio klosčių šviesotamsą. Optinei iliuzijai sukurti apmušalų meistrai genealiai panaudojo labai paprastas

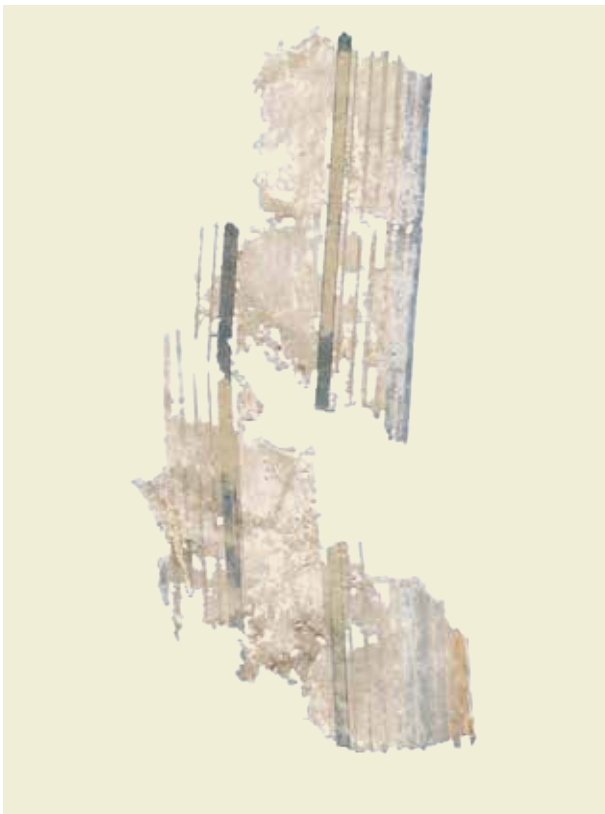
25. 21-oje patalpoje rastų popierinių apmušalų fragmentas, 2012 m. vaizdas

Fragment of wallpaper found in room 21

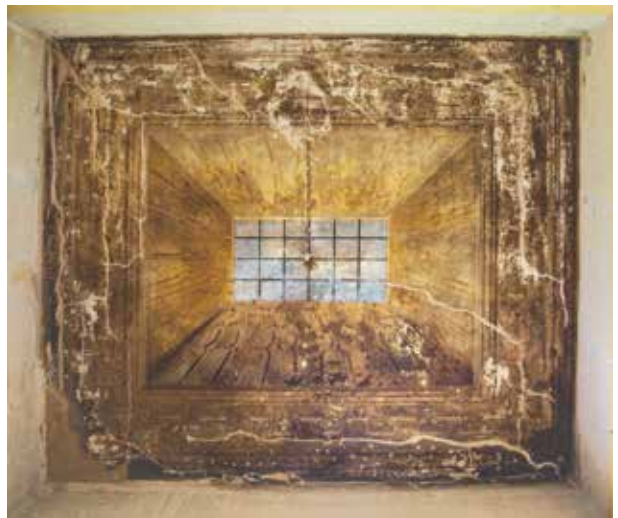
uždažymai, trečiame sluoksnyje išlikęs lubų pano, vaizduojantis neogotikos stiliaus skliautą su iliuziniu stoglangiu [27, 28 il.]. Centre nutapytas stačiakampis langas su pynučiais, pro kurį matyti dangus. Jį aprėmina medžio imitacija tapytas skliautas. Medžio imitacijos kompozicija sudaryta iš masyvaus ornamentine inkrustacija puošto apvado ir gotikinių arkučių motyvo drožyba dekoruoto skliauto. Tapyba atlikta tempera. Ant sienų šiame sluoksnyje yra tapytas mažas trijų juostelių karnizas, žemiau sienos nedažytos. Yra daug tinko įtrūkimų, šiauriniame patalpos kampe lubų tinkas prasiskyręs, atitrūkęs nuo pagrindo ir gerokai pažemėjęs. Dažų sluoksnius vietomis sutrūkinėjęs smulkiais krakeliūromis, tokiose vietose silpnai laikosi ant pagrindo, krašteliai pakilę.

27. Burbiškio dvaro koplyčios lubų tapyba restauravimo metu, Indrės Valkiūnienės nuotrauka, 2012

Tapyba atidengta sausu būdu skalpeliu. Atidengus paaiškėjo, kad autentiškas dažų sluoksnius labai birus, sutrūkinėjęs smulkiais krakeliūromis, todėl tvirtinimui iš pradžių išbandyta Paraloid B72 3–5% tirpalą purkšti purkštuvu, tačiau šis tvirtinimas nedavė norimo rezultato, tapyba vis tiek liko trapi ir byranti. Atlikus bandymus tapybą klijuoti Plextol B500 30–50% tirpalu, prieita prie išvados, kad šis būdas veiksmingesnis. Tapyba gerai sukibo su tinko pagrindu ir nebebyrėjo. Tvirtinimas buvo atliktas minkštais teptukais tirpalą užtepant krakeliūrų vietose, o jo perteklių nuimant distiliuotu vandeniu suvilgytais tamponais. Su tvirtinus tapybą, likę smulkūs uždažymo likučiai buvo pašalinti skalpeliu, prieš tai juos suminkštinus vatos tamponais, suvilgytais spiritiniu tirpalu: 1 dalis etilo spirito, 1 – distiliuoto vandens ir šiek tiek glicerino. Išvalius skalpeliu, tos vietos buvo nuvalytos distiliuotu vandeniu suvilgytais vatos tamponais. Tinko netekčių vietos apkraštuotos kalkiniu skiediniu, kurio santykis su smėliu 1:2. Pavojingiausias tuštumų vietas užpildytos kazeino, kalkių ir kvarcinio smėlio mišiniu. 1 dalis 15% kazeino, 2 – kalkių ir 2 – kvarcinio smėlio arba smėlio dulkių mažesniems tuštumoms. Tuštumų vietose gražtu buvo pragręžtos skylutės ir pro jas šis mišinys sušvirkštas. Kadangi tinkas prie šiaurės vakarų

ir šiaurės rytinės sienos buvo atšokęs nuo pagrindo ir pažemėjęs, bandyta jį pritraukti parėmus statramsčiais, o kaip tarpininkus, kad tolygiai prispaustų, dėtos medžio drožlių plokštės su akmens vatos ir celofaninės plėvelės sluoksniais. Tinko nelygumai sumažėjo, tačiau visiškai išlyginti tinko sluoksnio nepavyko.

Tinko plyšiai ir netektys, gerai išvalius nuo dulkių ir byrančių dalelių, buvo sudrėkinti ir užtaisyti kalkiniu skiediniu, kurio santykis su smėliu 1:2. Gilesnės išdaužos užtaisytos 2 tinko sluoksniais, pamušaliniam sluoksniui naudotas plautas geltonas smėlis su kalkėmis santykiu 1:3. 15-oje patalpoje autentiška tapyba atlikta ant gelsvo grunto, todėl prieš retušuojant visos tapybos netekčių ir ištrupėjimų vietos buvo padengtos gelsva lesiruote, o vėliau retušuotos *strateggio* technika²¹, atkuriant spalvų ir kompozicijos vientisumą.

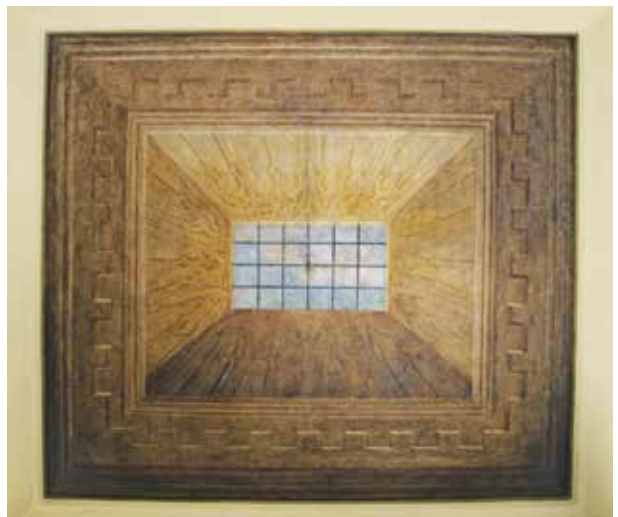
28. Burbiškio dvaro koplyčios lubų tapyba po restauravimo, Indrės Valkiūnienės nuotrauka, 2013
