VILNIAUS BERNARDINŲ BAŽNYČIOS ŠIAURINĖS SIENOS FRESKOS. TARP KONSERVAVIMO IR RESTAURAVIMO

Juozas Algirdas Pilipavičius

THE FRESCOES OF THE NORTHERN WALL OF THE VILNIUS BERNARDINE CHURCH. BETWEEN CONSERVATION AND RESTORATION

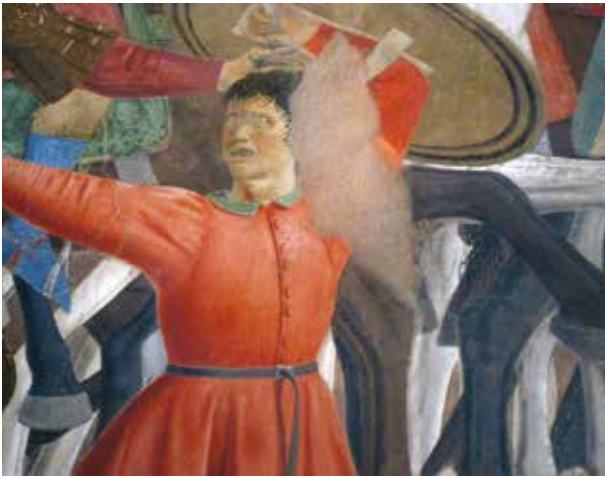
1. Spalvų selekcijos (it. *Selezione cromatica*) retušavimo metodikos pavyzdys, Italija, Arecas, Juozo Algirdo Pilipavičiaus nuotrauka, 2009

Example of the retouching method “Chromatic selection” (Italian *Selezione cromatica*). Italy, Arezzo

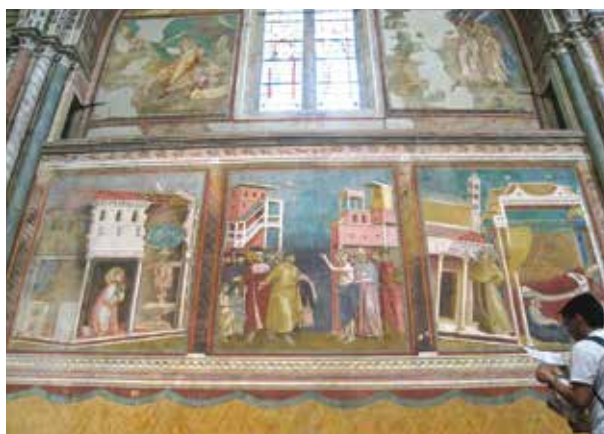
3. Atkuriami svarbūs freskos siužetui suvokti elementai, pvz., paveiksle *Šv. Pranciškus remia bažnyčią* sąlyginai atkurta sunaikinta bažnyčios dalis, nes tai svarbu siužeto idėjai išreikšti, Juozo Algirdo Pilipavičiaus nuotrauka, 2009

Restoration of elements important for the understanding of the plot of the fresco. E.g. in the painting *St Francis Supports the Church*, the destroyed part of the church is tentatively restored, as it is important to express the idea of the plot

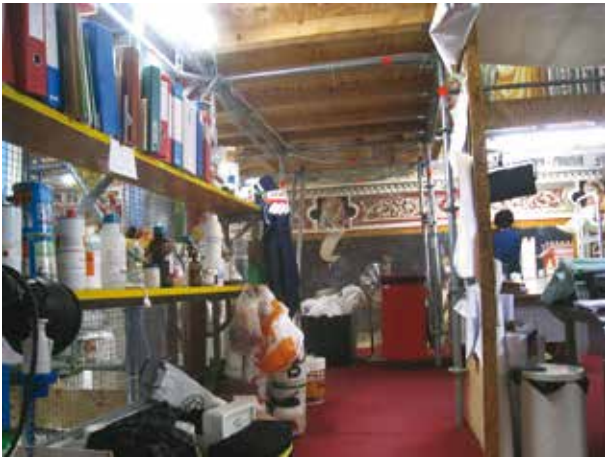
4. Restauratorių darbo aplinka. Šiuolaikiniai pastoliai, Italija, Florencija, Juozo Algirdo Pilipavičiaus nuotrauka, 2009

Restorers' work environment. Contemporary scaffolding. Italy, Florence

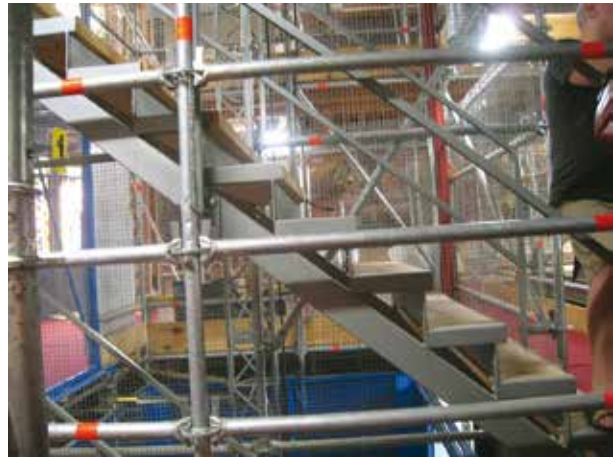
5. Pastoliuose įrengti laiptai ir liftas, Italija, Florencija, Juozo Algirdo Pilipavičiaus nuotrauka, 2009

Stairs and an elevator installed in the scaffolding. Italy, Florence

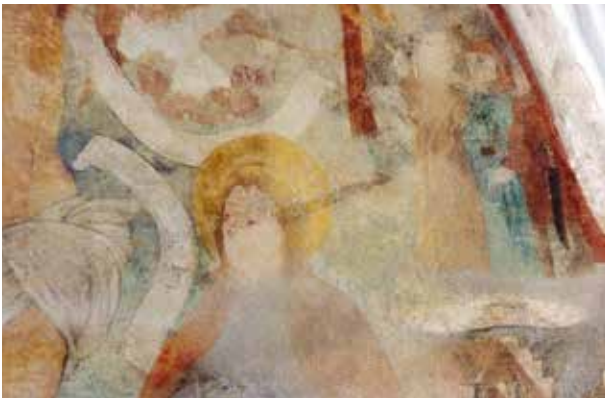
6. Freska *Nukryžijavimas* Bernardinų vienuolyne, šalia zakristijos durų. Štricho metodu sąlyginai atkurta šv. Jono galvos ir aureolės dalis, Daumanto Tomo Pilipavičiaus nuotrauka, 1997

Fresco *Crucifixion* in the Bernardine monastery at the sacristy door. Part of St John's head and halo is tentatively restored using the method of strokes

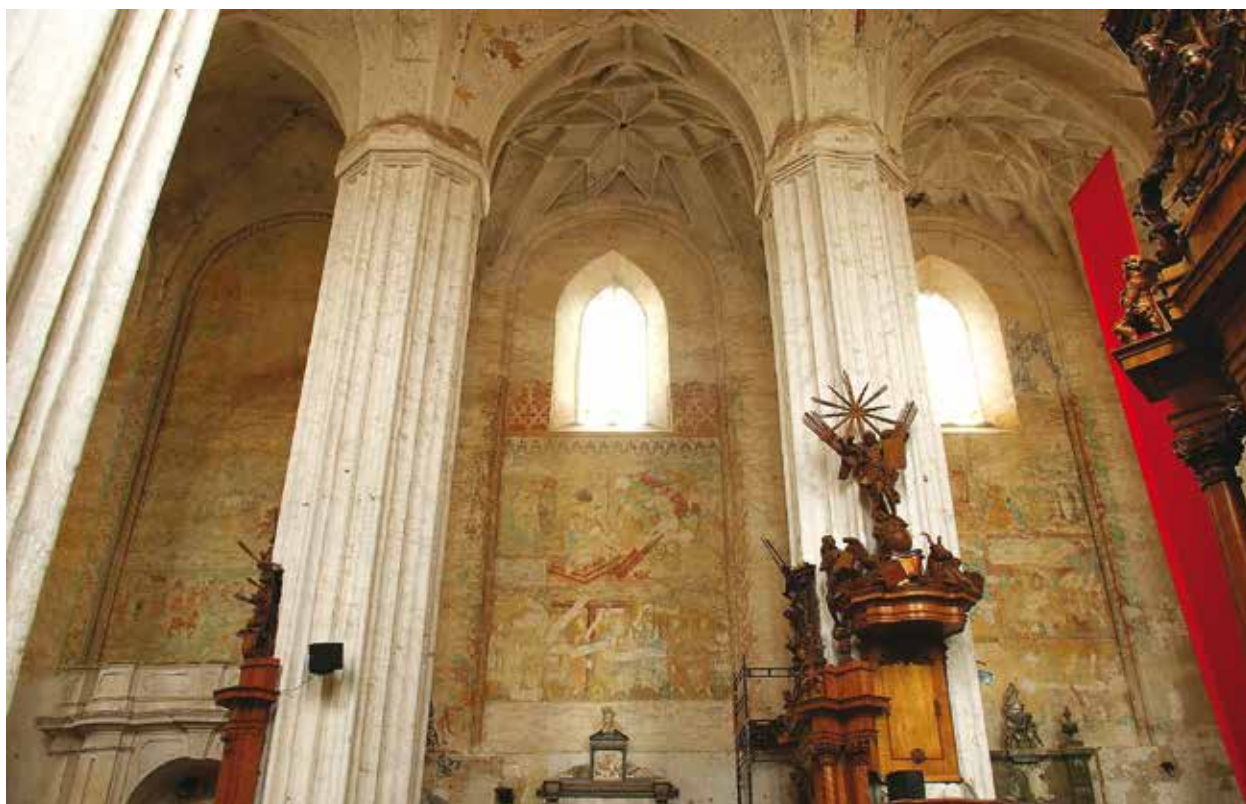
7. Vilniaus Bernardinų bažnyčia, šiaurinė siena.
 Būklė prieš restauravimą, Daumanto Tomo Pilipavičiaus
 nuotrauka, 2009

Northern wall of the Vilnius Bernardine church.
 Condition before restoration

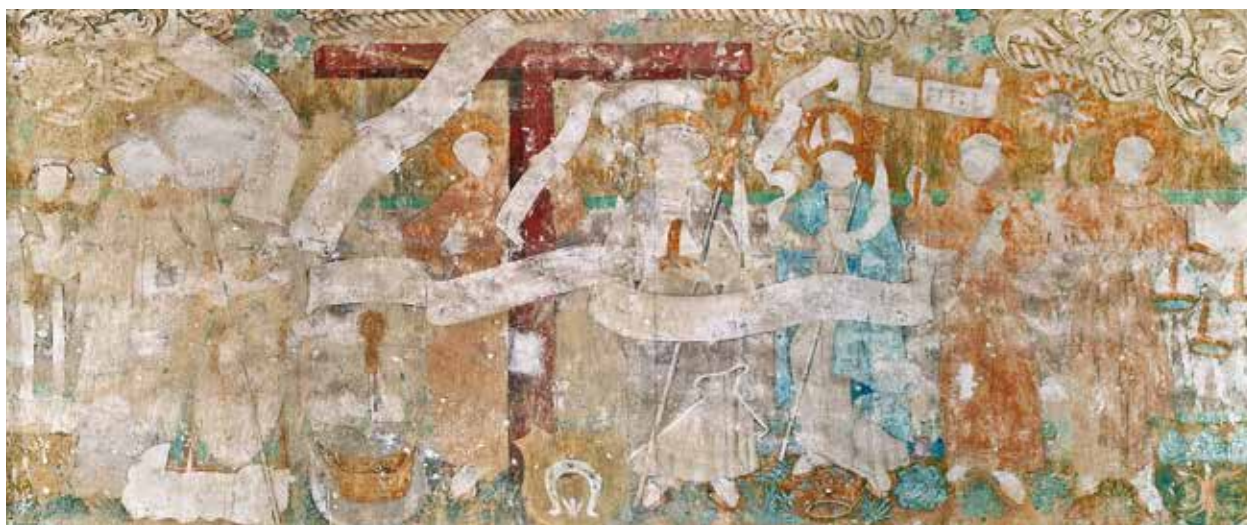
8. Vilniaus Bernardinų bažnyčia, šiaurinė siena.
Vidurinė triptiko dalis. Būklė prieš restauravimą,
Daumanto Tomo Pilipavičiaus nuotrauka, 2009

Northern wall of the Vilnius Bernardine church.
Central part of the triptych. Condition before restoration

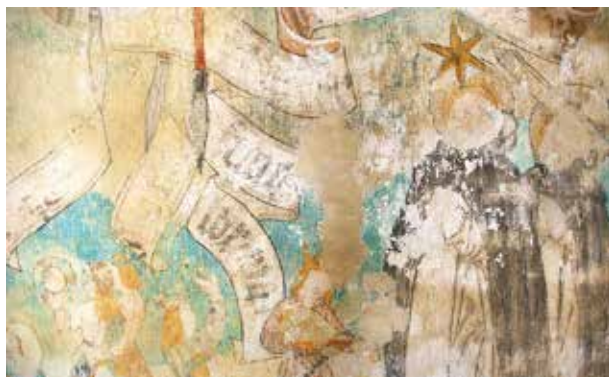
9. Vilniaus Bernardinų bažnyčia, šiaurinė siena.
Rytinė triptiko dalis. Būklė prieš restauravimą,
Daumanto Tomo Pilipavičiaus nuotrauka, 2009

Northern wall of the Vilnius Bernardine church.
Eastern part of the triptych. Condition before restoration

Apibendrinant tikslinga pažymėti, kad daugiausia jėgų ir dėmesio pareikalavo rytinė triptiko dalis, susidedanti iš šešių paveikslų. Nors dirbome kartu tardamiesi, egzistavo ir tam tikras darbų pasidalijimas. Freską *Šv. Pranciškus remia bažnyčių* restauravo Juozas Pilipavičius, freską *Šv. Pranciškus ir šv. Dominykas – Viešpaties rūstybės permaldautojai* – Indrė Vaičiūnaitė (dab. Valkiūnienė). Likusias keturias – *Šv. Pranciškus gauna stigmas*, *Regulos patvirtinimas*, *Pasauliečių*

bei Klarisių ordinų regulos aiškinimas, *Maroko kankiniai* – restauravo Daumantas Tomas Pilipavičius. Centrinę triptiko dalį restauravo D. T. Pilipavičius, talkinant J. A. Pilipavičiui. Aprėminimai ir kai kurie šalia jų esančių freskų fragmentai – kolektyvinis darbas, kuriame dalyvavo ir jauniausia projekto dalyvė J. Gelažytė.

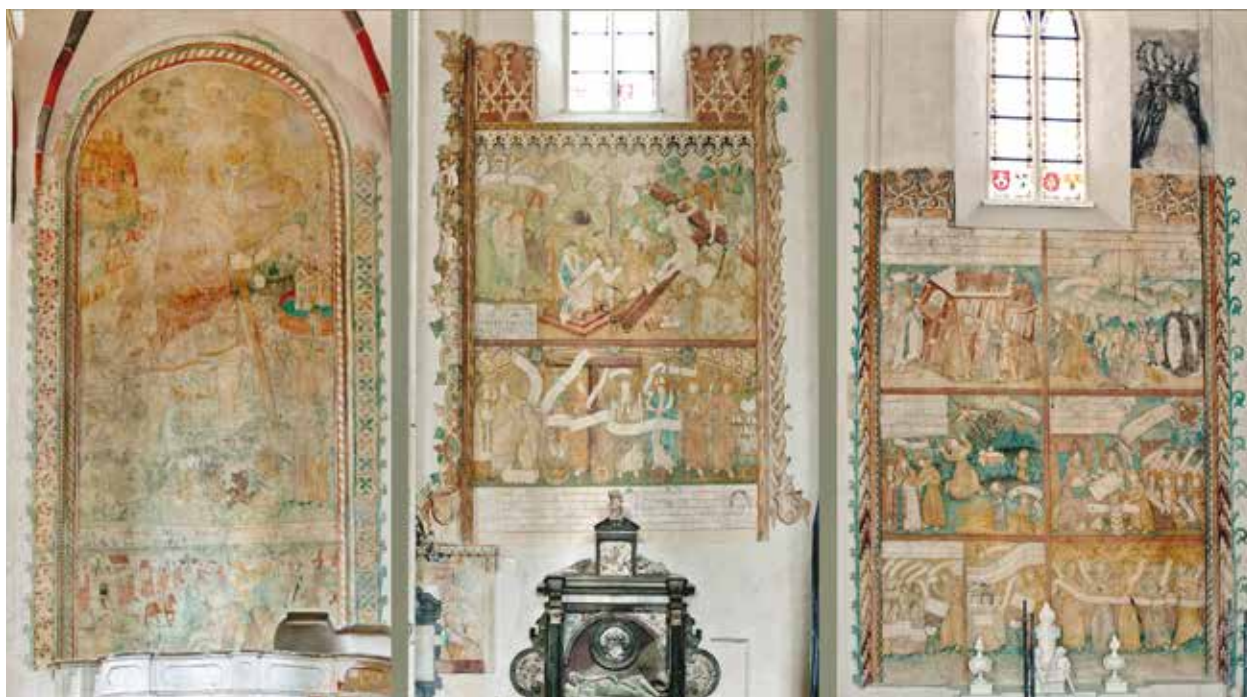
11. Būklė po restauravimo. Bendras vaizdas,
Daumanto Tomo Pilipavičiaus nuotrauka, 2011
Condition after restoration. General view

Atlikę konservavimo operacijas ėmėmės netekčių atkūrimo. Kaip jau minėta, iš pradžių buvo surinkti struktūros elementai, rėmai ir kitos didžiosios formos [11, 12 il.], o jau pakartotinai grįžus prie tų pačių vietų retušuojamos ir kai kurios detalės [13, 14 il.]. Suprantama, pirmiausia viskas buvo daroma ant naujo tinko, vėliau ten, kur dažų sluoksnis sunaikintas iki tinko. Prioritetas teiktas ir toms vietoms, kurios būtinos siužetui, turiniui suvokti.

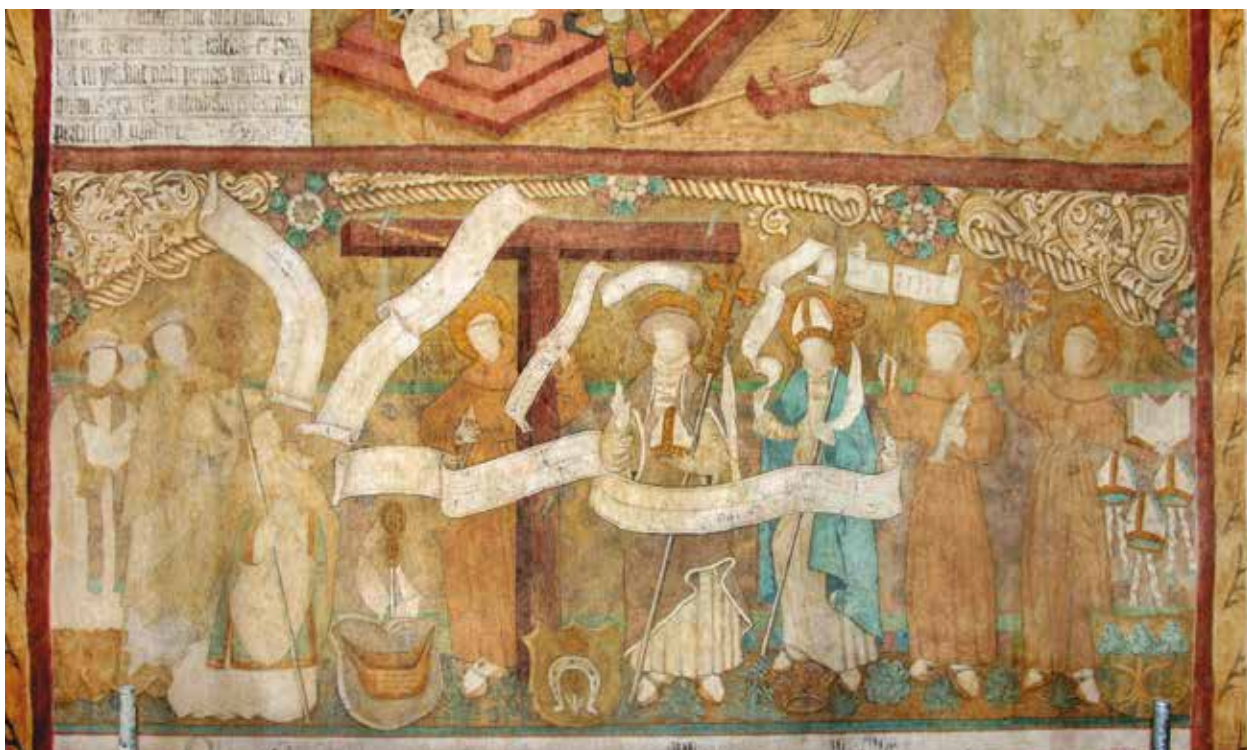
12. Būklė po restauravimo. Vidurinė triptiko dalis.
Daumanto Tomo Pilipavičiaus nuotrauka, 2011
Condition after restoration. Central part of the triptych

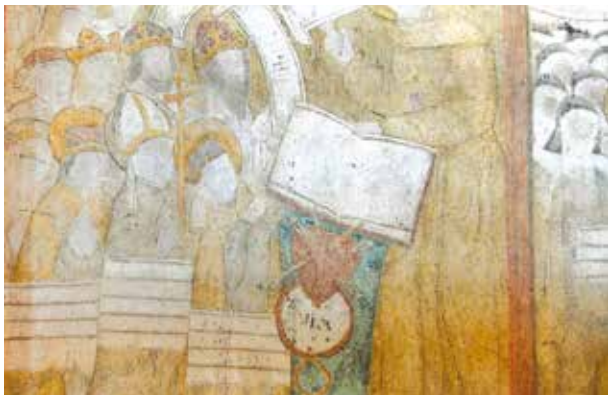
13. Būklė po restauravimo. Rytinė triptiko dalis. Detalių retušavimo metodikos pavyzdys, Daumanto Tomo Pilipavičiaus nuotrauka, 2011

Condition after restoration. Eastern part of the triptych.
Example of the method of detail retouching

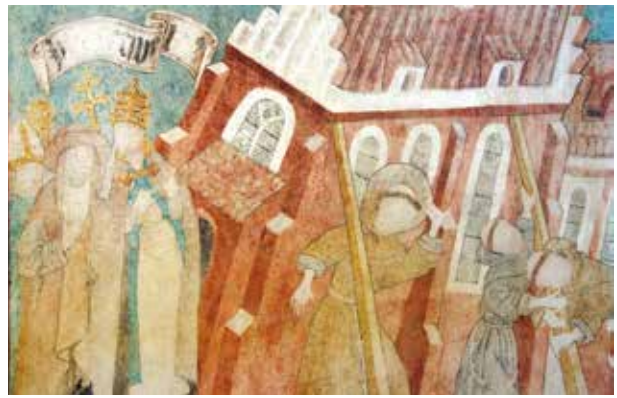
14. Būklė po restauravimo. Freska Šv. Pranciškus remia bažnyčią, Daumanto Tomo Pilipavičiaus nuotrauka, 2011

Condition after restoration. Fresco *St Francis Supports the Church*

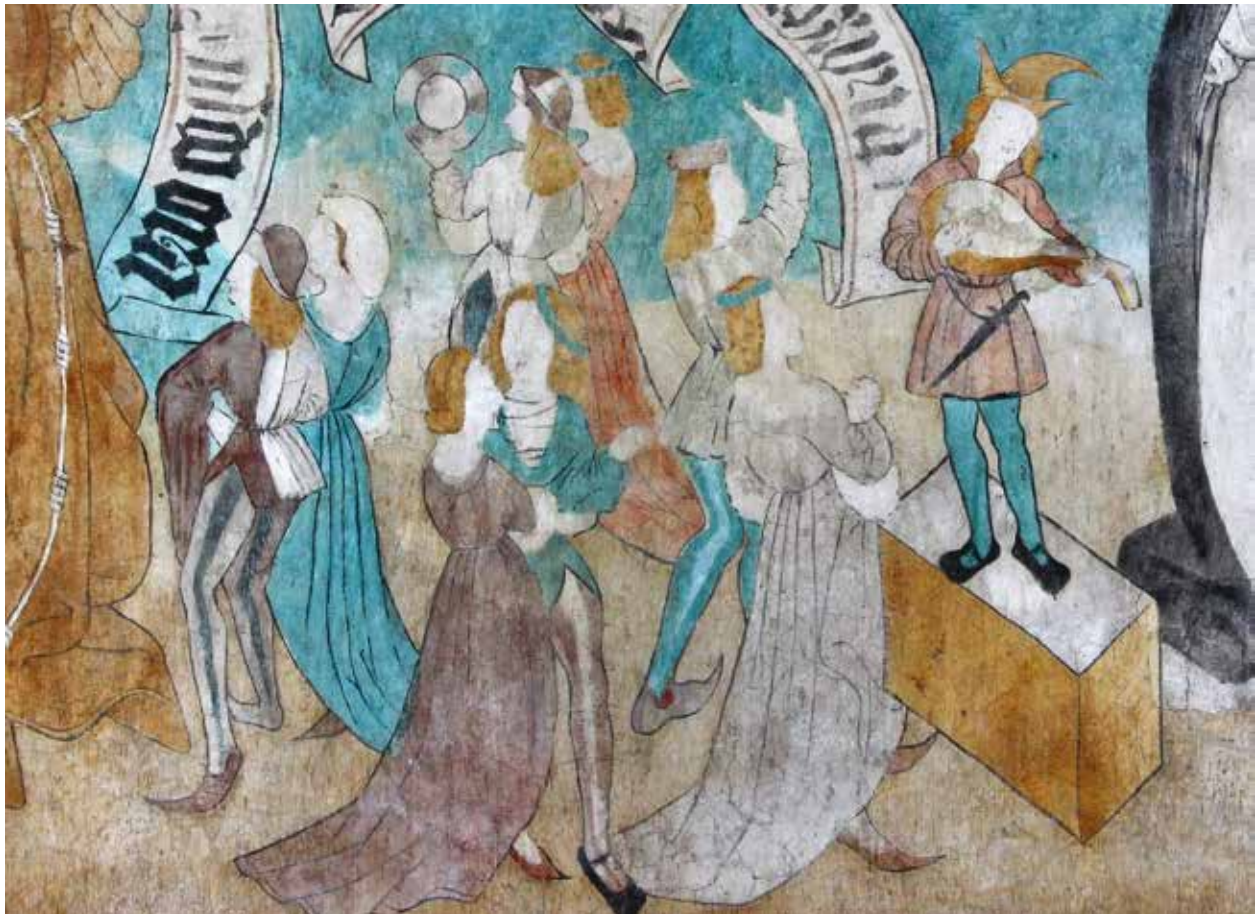
15. Būklė po restauravimo. Detalių, kurios iš didesnio atstumo sunkiai išvelgiamos, pavyzdys, Daumanto Tomo Pilipavičiaus nuotrauka, 2011

Condition after restoration. Example of details that are hardly discernible from a distance

detalių: gotikinis apavas, kostiumai [15 il.], darbo įrankiai ir kt. Žiūrovas, esantis bažnyčioje, iš didelio atstumo praktiškai to neįžvelgia. Kaip tai priartinti, atskleisti, parodyti? Viena iš išeičių galėtų būti bažnyčioje, apatinėje šiaurinės sienos dalyje, įrengti nedidelę ekspoziciją ir spalvotose nuotraukose parodyti natūralaus dydžio įdomiausius fragmentus: pavyzdžiui, veidus ar kitas mažąsias formas. Būtų buvę neleistina „ryškinti“ elementus vietoje, nors tą padaryti buvo labai lengva. Freskų autoriai XVI a. labai gausiai naudojo kontūrą kaip meninės raiškos priemonę vaizdui paryškinti. Restauratoriui nėra lengvesnės užduoties, kaip ryškinti kontūrus, tačiau tai būtų iškreipę bendrą kompoziciją, todėl to buvo atsisakyta.
