RUDAMINOS DVARO RŪMŲ (LAZDIJŲ R.) EKSTERJERO SIENŲ TAPYBOS DEKORO KONSERVAVIMO PROBLEMAS

Audronė Kaušiniene

THE PROBLEMS OF CONSERVATION OF THE DÉCOR OF MURAL PAINTINGS ON THE EXTERIOR OF THE RUDAMINA MANOR HOUSE (LAZDIJAI DISTRICT)

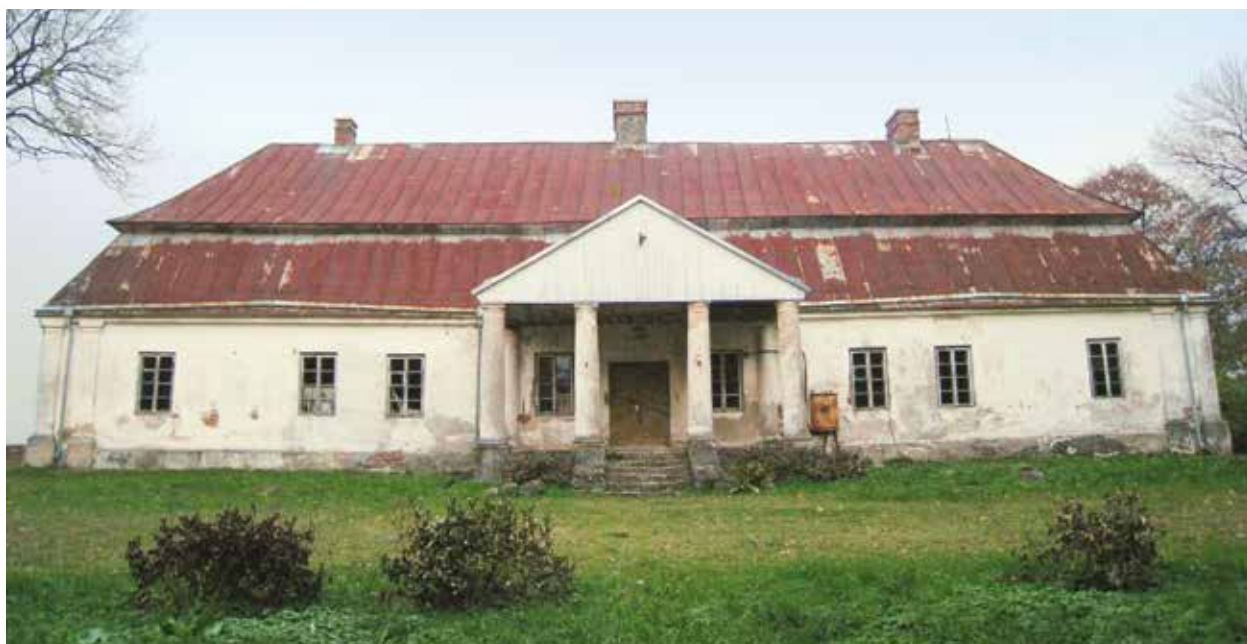
1. Rudaminos dvaro rūmų pagrindinis vakarų fasadas,
Audronės Kaušininės nuotrauka, 2013

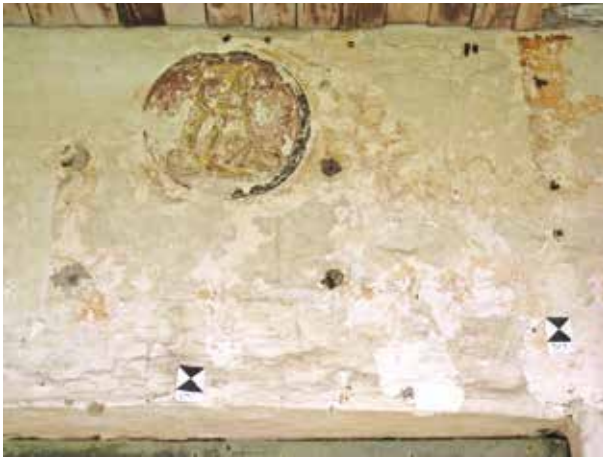
2. Rūmų vakarų fasado tapyto portalo kartušas-medalionas su vaisių girlianda, Audronės Kaušinienės nuotrauka, 2013

jimo durų aptiktas kartušas-medalionas su savininkų Adomo ir Ievos Turčinavičių inicialais, jį supanti vaisių girlianda, tapyto portalo antablemento fragmentas [2 il.]. Virš kairio priebučio lango užfiksuotas to paties laikotarpio dekoru fragmentas su girliandos motyvu. Priebučio kairėje pusėje atidengtas vėlyvojo baroko laikotarpio dekoru fragmentas – lamperija su ištapytais rokailių ornamentais. Rytinio fasado dešinėje pusėje pro nubyrėjusius dažų sluoksnius buvo matomi tapyto dekoru elementai: angų apvadai ir glifai, po langais nutapytos nišos [3 il.]. Baroko laikotarpiu fasadai buvo ritmiškai suskaidyti vertikaliomis geltonos ochros lamperijomis, apjuostomis rausvos spalvos apvadais su rokailių ornamentika. Rytiniame fasade spalvos geriau išliko nei vakariniame. Kaip parodė tais pačiais 2003 m. atlikti rūmų architektūriniai tyrimai⁷, rytinio fasado antras iš dešinės pusės langas XIX a. pab. „perstumtas“ į kairę pusę. Kiti rytų fasado langai, išskyrus pirmąjį iš dešinės, neteko išorinių angokraščių, t. y. buvo perkelti į fasado plokštumą. Tos rekonstrukcijos metu rūmų eksterjero tapytas dekoras buvo uždažytas. Šiaurės fasade pastatytas priestatas.

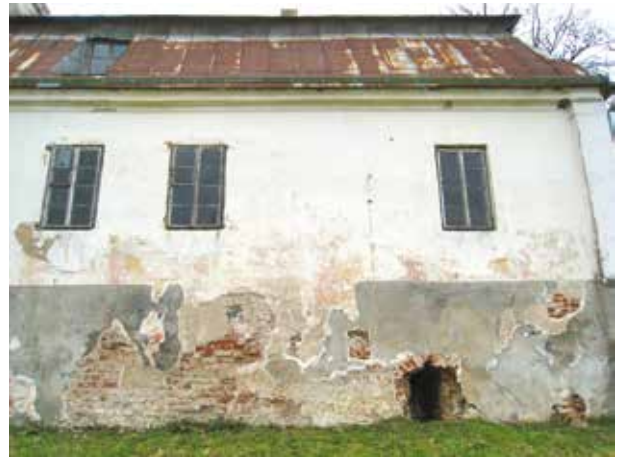
3. Rūmų rytinio fasado dešinėje matomi tapyto dekoru elementai, Audronės Kaušinienės nuotrauka, 2013

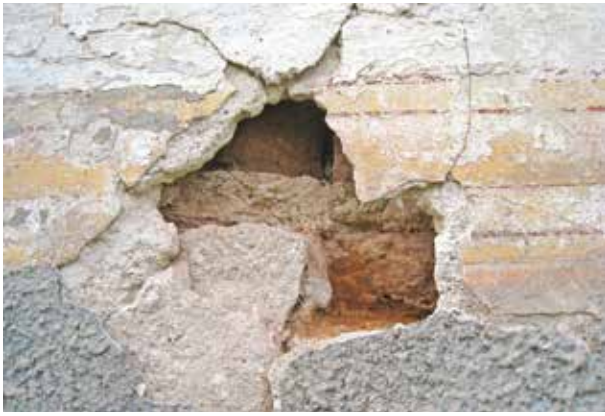
4. Rytų fasade atsidengusios autentiško tinko gilios išdažos po neaiškios kilmės cementiniu tinku, Audronės Kaušiniienės nuotrauka, 2013

Vizualiai apžiūrėjus rūmų fasadų tapytą dekorą, nustatyta, kad sienų tapyba yra klajinė, keletą kartų uždažyta, pertinkuota, rytinio fasado cokolinė dalis užtinkuota neaiškios kilmės cementiniu skiediniu. Viršutiniai uždažymo sluoksniai, užtrynimai – kieti, stipriai sukibę su tapybos sluoksniu. Daugelyje vietų tapybos sluoksnis nubyrėjęs kartu su viršutinio tinko paviršinėmis dalimis, autentiškas tinkas su tapyba atsiskuokniavęs nuo pagrindo, sutrūkinėjęs. Tapybos sluoksnis sienų apatinėje dalyje po cementiniu pertinkavimu nestabilus, birus, silpnai laikėsi prie tinko, krito kartu su cementiniu tinku. Tapybą dengė nešvarumai, po atšokusiu tinku matėsi visokių gyvių sukauptos atliekos. Fasadų apačios padengtos balzganomis apnašomis, bespalviais kristalais, pilkomis dėmėmis. Buvo matyti daug mechaninių tinko pažeidimų, atsiradusių įvairiais laikotarpiais vykdant remontų darbus.

Pirmiausia nuo fasadų cokolio buvo pašalintas cementinis tinkas, betonas, kadangi virš jo esantis autentiškas tinkas buvo stipriai sudrėkęs, suiręs, padengtas druskomis, kurios migravo į pastato vidų. Todėl nuspręsta rytiniame fasade sienų apatinėje dalyje palikti dekoratyvinį neaiškios kilmės cementinį tinką, kadangi jis stipriai sukibęs su tapybos sluoksniu ir, bandant jį šalinti mechaniniu būdu, jis krito kartu su tapyba [4 il.]. Chemikams laboratorijoje nustačius dekoratyvinio tinko sudėtį ir pateikus rekomendacijas, ateityje bus galima tęsti tapybos sluoksnio atidengimą.

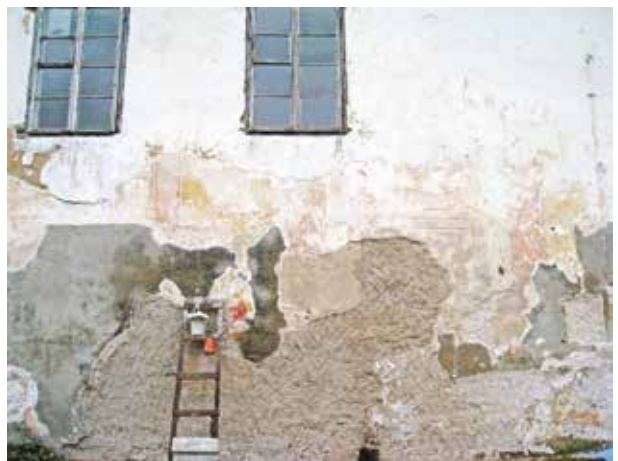
5. Rūmų rytų fasade ant mūro ir autentiško tinko uždėtas „gydomasis“ kalkinis tinkas, Audronės Kaušienienės nuotrauka, 2013

Problemiškose vietose, kur sienos buvo įdrėkusios ir matėsi druskų kristalai, norint išvengti druskų migravimo, ant mūro ir autentiško tinko buvo uždėtas „gydomasis“ kalkinis tinkas [5, 6 il.]. Paviršių nudruskinimas atliktas „aukos paviršiaus“ metodu, fasado tinkuotas plokštumas nutinkuojant didelio poringumo tinku, leidžiančiu porose kauptis ir kristalizuotis vandenyje tirpioms druskoms, migruojančioms į paviršių iš mūro ir apatinių istorinių tinko sluoksnių.

„Gydomasis“ tinkas paruoštas iš:

- 1,0 tūrio dalis kalkių tešlos (70 % aktyvumo, 50 % drėgnumo),
- 2,2 tūrio dalies plauto ir sijoto smėlio (2,5 mm frakcijos),
- 0,2 tūrio dalies grūstų nesijotų plytų miltų,
- 0,2 tūrio dalies smulkintos anglies.

Uždėjus „gydomąjį“ tinką ir palaukus, kol jis išdžiūs, pastebėta, kad jo paviršius nedruskėja. Tapo aišku, kad pasirinktas nudruskinimo būdas pasiteisino, nereikėjo šalinti „gydomojo“ tinko ir buvo galima tęsti darbus.

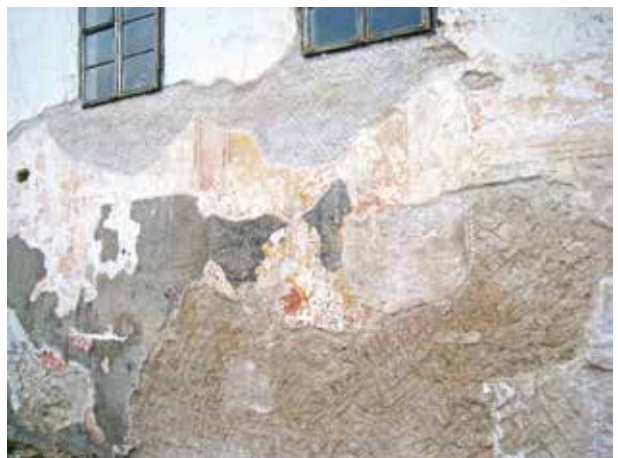
6. Rūmų rytų fasade autentiško tinko išdaužymai, ištrupėjimai užtinkuoti restauraciniu tinku, Audronės Kaušienienės nuotrauka, 2014

tinką. Kadangi sienų tapybos plotai labai dideli, tai tinko netektys buvo tvarkomos tose fasado vietose, kur grėšė tapybos praradimai. Pašalinus vėlyvesnio cementinio tinko intarpus, tinko išdaužymai, ištrupėjimai buvo užtinkuoti naujo tinko mase, savo sudėtimi artima autentiškam tinkui [6 il.].

Tinkuota dviem etapais skiediniu, paruoštu iš:

- 1,0 tūrio dalis kalkių tešlos (70 % aktyvumo, 50 % drėgnumo),
- 2,2 tūrio dalies plauto ir sijoto smėlio (2,5 mm frakcijos),
- 0,15 tūrio dalies grūstų nesijotų plytų miltų,
- 0,15 tūrio dalies smulkintos medžio anglies.

Trečiame etape paviršius užtrintas skiediniu, paruoštu iš:

- 1 tūrio dalis kalkių tešlos,
- 1 tūrio dalis kvarcinio smėlio (1 mm frakcijos).

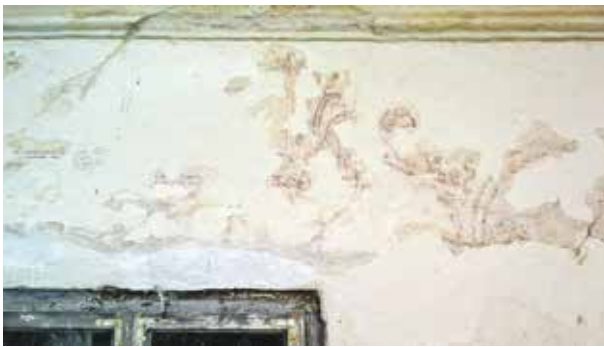
7. Rytų fasade virš trečio lango užfiksuoti lamperijos viršutinės dalies fragmentai prieš konservavimą, Audronės Kaušiniienės nuotrauka, 2014

Savininkai nusprendė, kad kol kas galės finansuoti rytų fasado viršlangio [7 il.], vakarų fasado dviejų lamperijų [8, 9 il.] ir šiaurės fasado iliuziškai tapyto lango [10 il.] atidegtų tapybos fragmentų konservavimą.

Sutvarkius fasadų tapybos avarinę būklę, buvo tęsiami keturių geriau išlikusių dekorų fragmentų konservavimo darbai. Tapybos atidengimas buvo atliekamas mechaniniu būdu po truputį su skalpeliu pašalinant viršutinius nevertingus kalkinių klijinių dažų

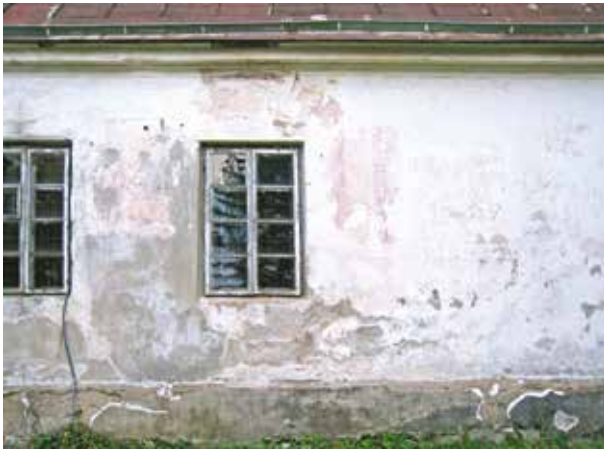
9. Vakarų fasado dešinėje pusėje tapytas dekoras prieš konservavimą, Audronės Kaušiniienės nuotrauka, 2013

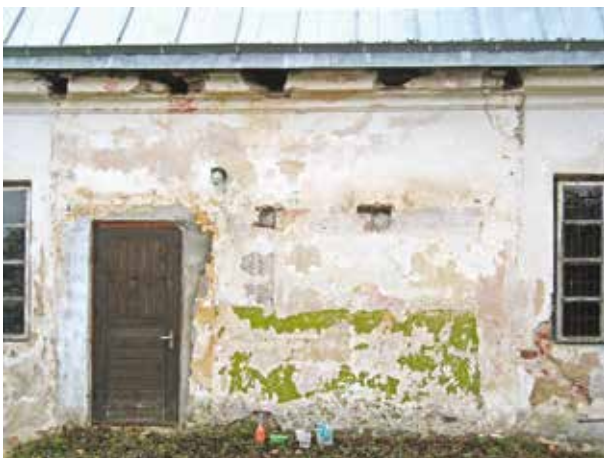
10. Šiaurės fasado iliuziškai tapyto lango fragmentas konservavimo darbų pradžioje, Audronės Kaušiniienės nuotrauka, 2013

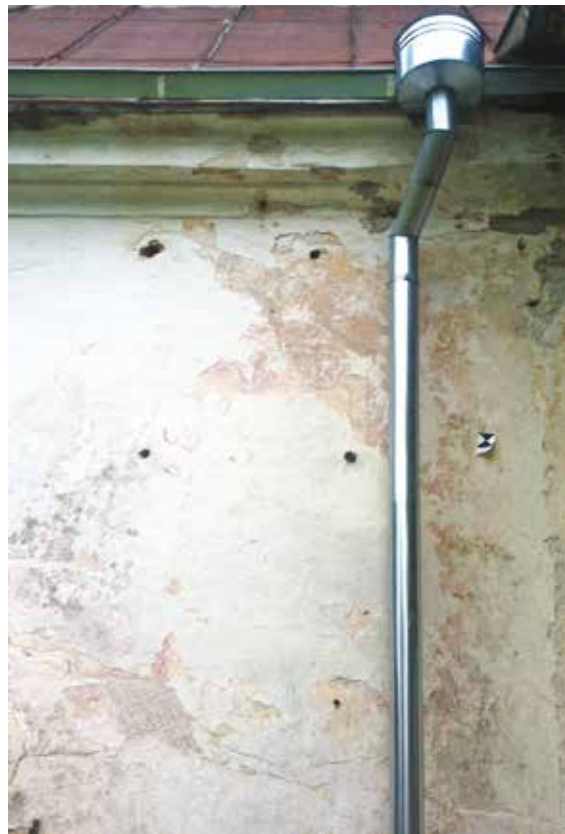
8. Vakarų fasade priebučio kairėje pusėje tapyto dekoro fragmentai prieš konservavimą, Audronės Kaušiniienės nuotrauka, 2014

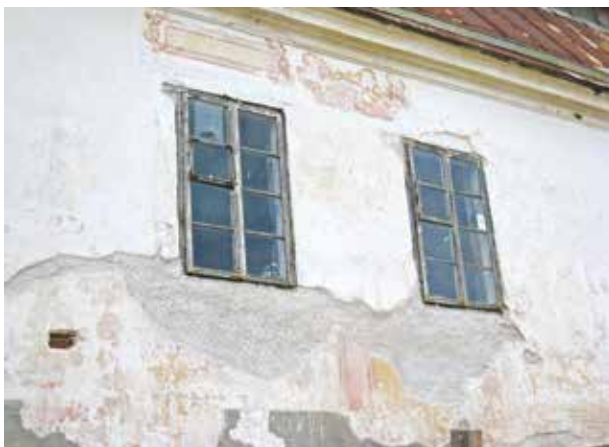
11. Rytų fasado fragmentas, pabaigus pirmo etapo konservavimo darbus, Audronės Kaušiniienės nuotrauka, 2014

glaistu. Dulkės ir kiti nešvarumai nuo tapybos sluoksnio paviršiaus buvo nuvalyti distiliuotu vandeniu įmirkytais vatos tamponėliais. Pasitarus su chemikais, nuspręsta atlikti tapybos tvirtinimą kazeino emulsijos vandeniniu tirpalu. Eksperimentinių tvirtinimų keliu pasirinkta 1–2 % koncentracija, kad vėliau galima būtų atlikti retušavimo darbus. Konservavimo darbų eiga nuolat buvo fotografuojama [11–17 il.].

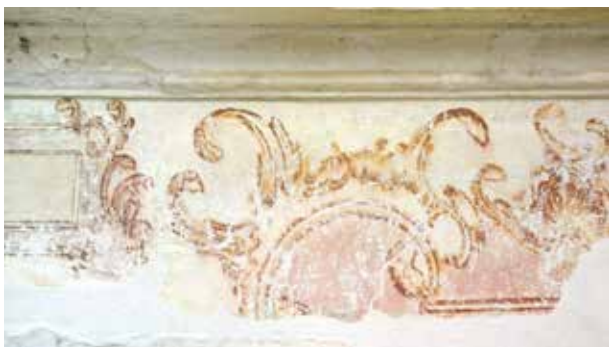
12. Rytų fasado viršulango tapyto dekoru ir lamperijos viršutinės dalies fragmentai po konservavimo, Audronės Kaušiniienės nuotrauka, 2014

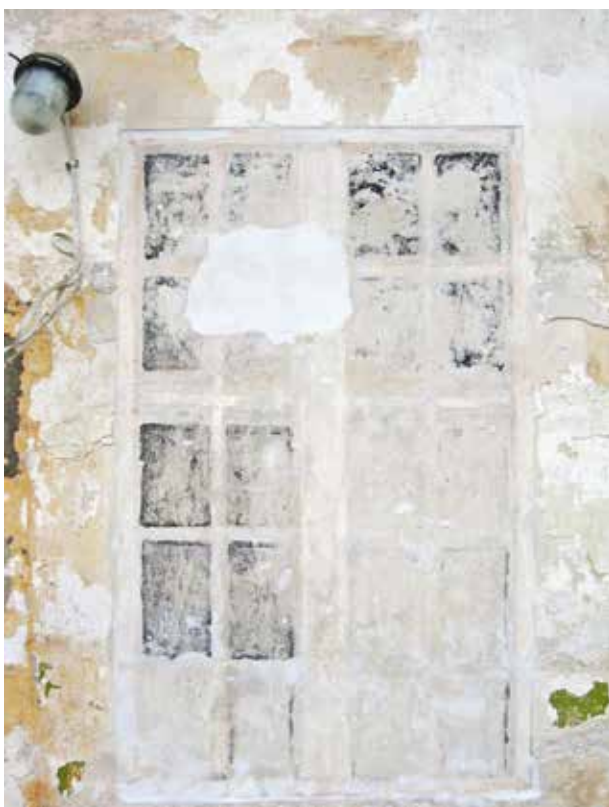
13. Šiaurės fasade iliuziškai tapytas langas po konservavimo, Audronės Kaušiniienės nuotrauka, 2014

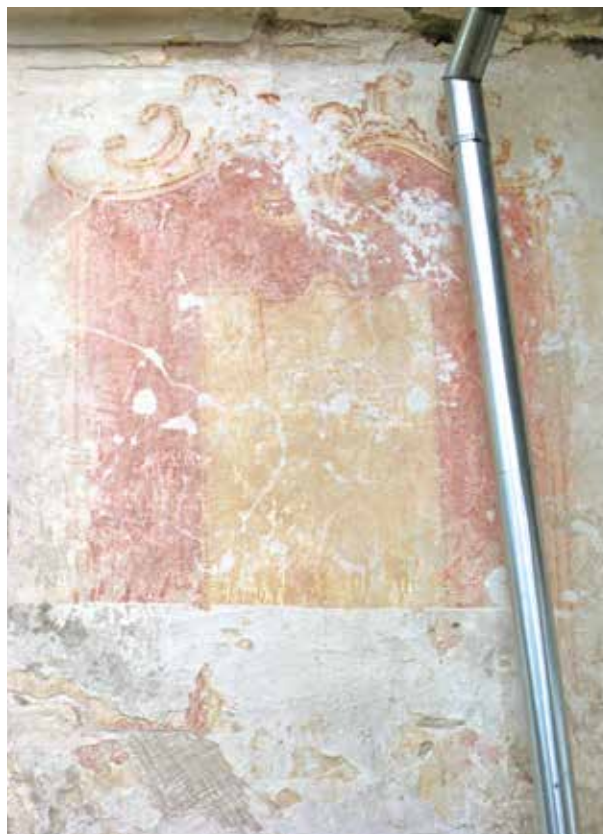
14. Priebučio kairėje tapyta lamperija po konservavimo, Audronės Kaušiniienės nuotrauka, 2014

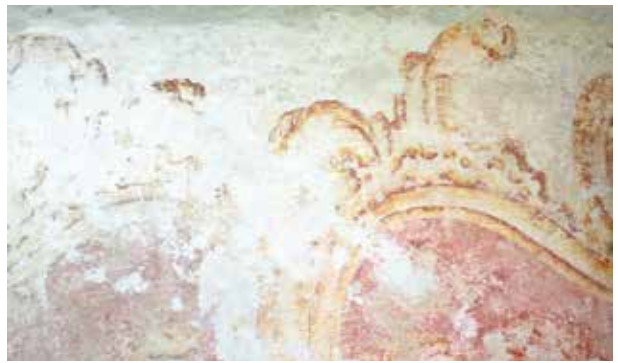
15. Priebučio kairėje lamperijos fragmentas po konservavimo, Audronės Kaušininės nuotrauka, 2014

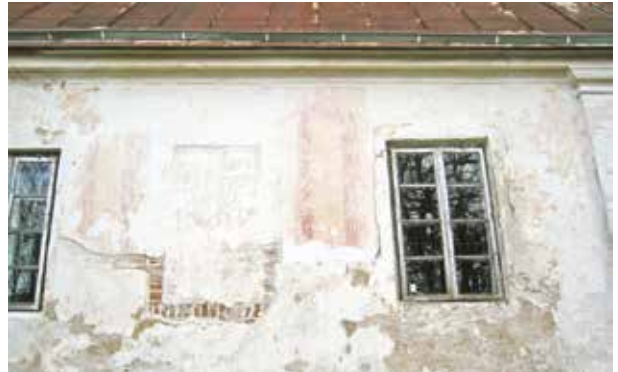
16. Vakarų fasado sienų dekoras – iliuziškai tapytas langas ir lamperijos konservuojant, Audronės Kaušininės nuotrauka, 2014

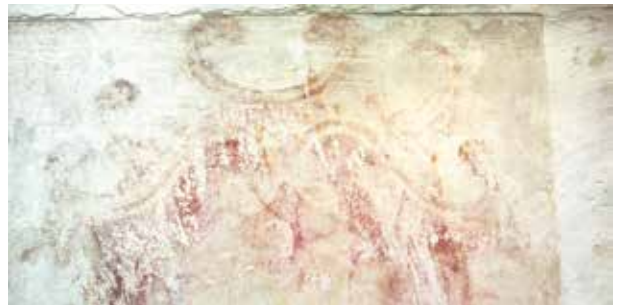
17. Vakarų fasade iliuziškai tapyto lango dešinėje – lamperijos viršutinė dalis po konservavimo, Audronės Kaušininės nuotrauka, 2014

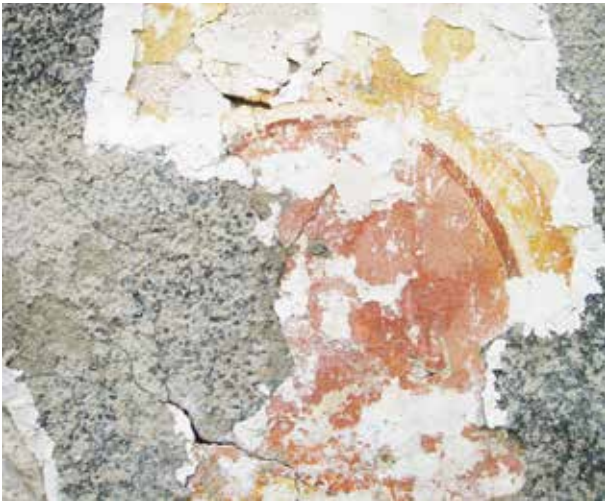
Rytų fasado dešinėje pusėje po antru langu, nukritus cementiniam tinkui, atsidengė pažeisti lamperijos apatinės dalies fragmentai su medaliono motyvu [18 il.]. Ištapyto medaliono autentiškas tinkas su tapybos sluoksniu beveik visu plotu buvo atšokęs nuo pagrindo, sutrūkinėjęs, laikėsi tik keliuose taškuose. Norint išsaugoti lamperijos apatinėje dalyje nesilaikantį tapyto medaliono fragmentą, nutarta panaudoti „stacco“ transferio metodą¹⁰, kuris leidžia tapybą išsaugoti net tokiose, atrodytu, beviltiškosiose situacijose.

Šio fragmento pritvirtinti prie pagrindo injekcijų būdu, kaip tai daryta kitose fasado vietose, nebūtų pavykę, kadangi visas tapybos paviršius buvo suskilinėjęs. Po atšokusių tapybos pagrindu matėsi prikritisio suskilusio biraus tinko, kurio neįmanoma buvo pašalinti, todėl pasirinkta taikyti geriausiai tinkantį „stacco“ transferio metodą. Tam medaliono tapybos sluoksnį reikėjo nukelti nuo fasado, jį sutvirtinti klijuojant ant kito pagrindo ir tik tuomet grąžinti į pirminę vietą.

18. Rytų fasado lamperijos medalionas prieš konservavimą, Audronės Kaušiniienės nuotrauka, 2013

Tapybai nukelti nuo pagrindo buvo pagaminti kaulų klizai. Tapybos paviršius buvo padengtas šiltais kaulų klizais. Ant jo nedelsiant uždėta drobė, kuri per tepta tais pačiais kaulų klizais gerai padengiant visą paviršių, nelygumus. Paviršiui nudžiūvus, antrą kartą

buvo padengta kaulų klijais ir prie jo priklijuota rūpesnė drobė. Tęsiant transferio procesą, tapyba buvo nuimta nuo pagrindo. Klijams išdžiūvus palei drobės ir tapybos kraštą buvo pašalintas laikinas tinko apkraštavimas, silpnai besilaikantys tinko segmentai. Atsargiai buvo nuimtas prie drobės paklijuotas tapybos sluoksnis kartu su atšokusiu autentišku tinku. Tokiu būdu nukelta tapyba buvo padėta ant plokštės.

Buvo būtina sutvarkyti ir tapybos pagrindą. Padėtas (paguldytas tapybos paviršiumi ant plokštės) autentiškas tinkas skalpeliu išlygintas iki 3 mm storio. Nusiurbtos birios tinko dalys ir dulkės. Tapybos sluoksnio prarastas autentiškas tinkas sutvirtintas kazeinatu impregnuota drobe. Žemesnės tinko netektys „priaugintos“ glaistant kazeinatu, pagamintu iš:

- 2,0 tūrio dalys kalkių tešlos (70 % aktyvumo, 50 % drėgnumo),
- 1,0 tūrio dalis kazeino miltelių.
