PANEMUNĖS PILIES (JURBARKO R.) SIENŲ TAPYBOS RESTAURAVIMO METODOLOGINIAI YPATUMAI

Juozas Algirdas Pilipavičius

METHODOLOGICAL FEATURES
OF THE RESTORATION
OF MURAL PAINTINGS
IN THE PANEMUNĖ CASTLE
(JURBARKAS DISTRICT)

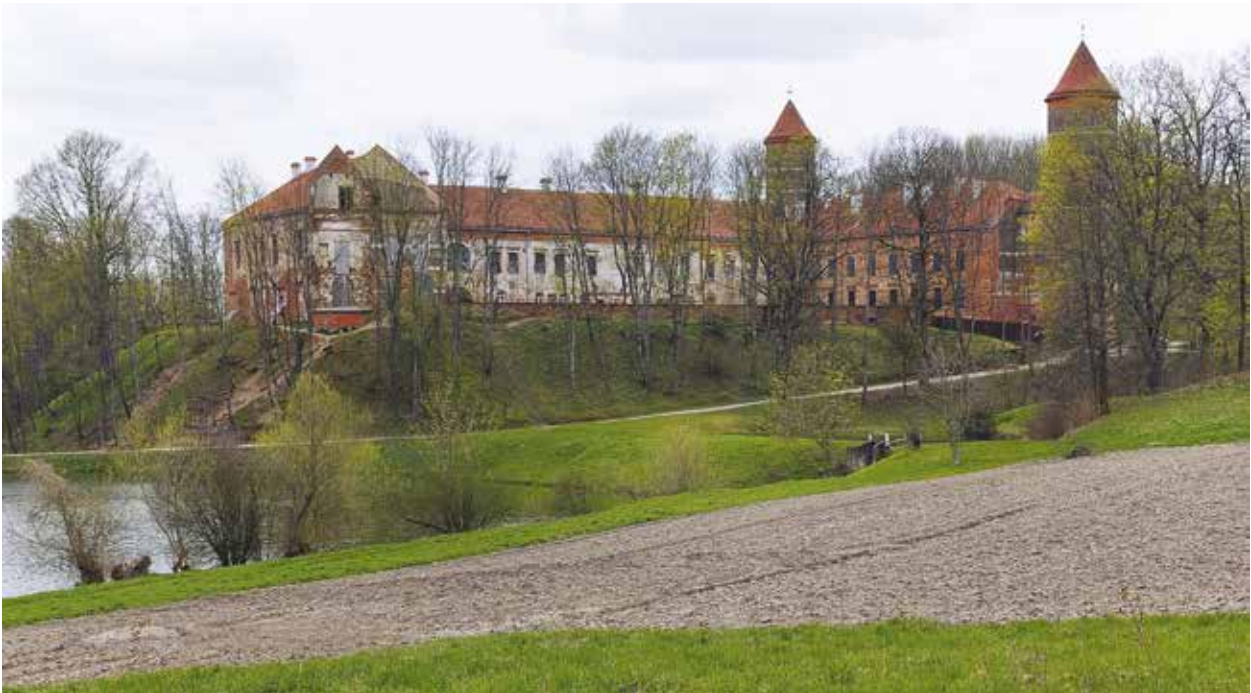
1. Panemunės pilis, Daumanto Tomo Pilipavičiaus nuotrauka, 2006

Panemunė castle

Renesansinė Panemunės pilis [1 il.] statyta 1604–1610 m., pirmieji jos šeimininkai buvo vengrų kilmės feodalai Eperješai. Nuo XVIII a. vid. pastatų kompleksą valdė Gelgaudų šeima. Po 1783 m. rekonstrukcijos pilis įgijo klasicizmo bruožų, nugriautas šiaurinis ir

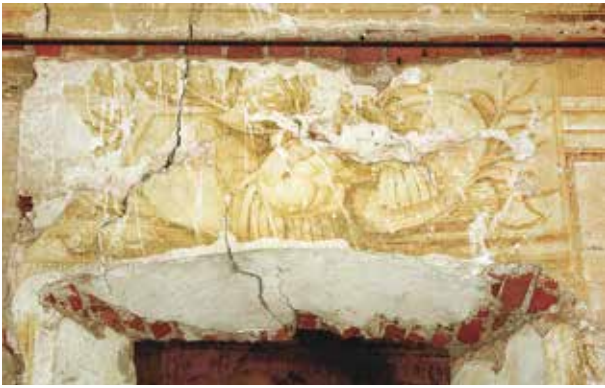
Tyrimais nustatyta, kad tapybos dažų sluoksnio sunykimai atskirose kompozicijos dalyse apėmė nuo 30 iki 50 proc. paviršiaus ploto⁷. Bendra tinko būklė buvo patenkinama, struktūra tvirta, tačiau dažų, pigmentų sluoksnis purus ir silpnas, prisilietus tepė. Buvo pavojingai atšokusio tinko kraštų. Taip pat atšokusio pagrindo po tapyba (t. y. grunto) bei gresiančios nukristi pačios tapybos plotų, vietomis tapyba sluoksniavosi. Atsiradę nedidelių išdaužų bei stambesnių krakeliūrų autentiškame tinko sluoksnyje plotai labai ardė tapybos meninį vaizdą, jos kompozicijos dekoratyvinę, puošybinę esmę. Tokios netektys vidinėje kompozicijos dalyje sudarė 2–3 m². Ornamentinės tapybos sunykimas buvo iki 40 proc., centrinės dekoru dalies – supraporto paveikslu *Ginklų natiurmortas* – iki 30 proc., įskaitant visas struktūros netektis bei paviršiaus išblukimą, pigmento irimą⁸. Bendrą tapybos vaizdą taip pat labai žalojo per visą sienos perimetrą iškapotas tinko kanalas (iki raudonų plytų mūro), virš jo buvo pravesta surūdijusi patalpos sienų tvirtinimo templė. Šis defektas palietė tiek ornamentinę tapybos dalį, tiek ir centrinį paveikslą. Interjero tapybą ypač žalojo durų glifo bei sienos aplink duris kraštų tinko nudaužymai. Šiuo metu tapybos netektys, apnašos ir

jos išblukimas neleidžia matyti pakankamai aiškaus meninio vaizdo, tačiau aišku, jog greta dominuojančio ankstyvojo klasicizmo epochos etapo čia yra ir kiti puošybiniai elementai – struktūrinės juostelės, taigi šiuo atveju aptinkamas kelių pilies dekoravimo etapų, istorinės ir architektūrinės raidos faktas [3 il.].

3. *Ginklų natiurmortas*, būklė prieš restauravimą,
Daumanto Tomo Pilipavičiaus nuotrauka, 2008
Condition of Still-Life with Arms before restoration

Pilies pietinio korpuso antro aukšto 3 patalpos iš vakarų pusės sienų tapybos restauravimo darbai buvo pradėti 2008 m. balandžio mėnesį. Iš pradžių reikėjo atlikti profilaktinius darbus: sutvirtinti dažų sluoksnio paviršių ir apsaugoti jį nuo tolesnio irimo. Nedelsiant buvo atliktas atšokusio dažų sluoksnio pritvirtinimas klijiniu glaistu (po tapybos sluoksniu mentele paklašant glaistą). Vietomis autentiško tinko sluoksnio pakraščiai taip pat buvo atšokę, šios vietos apkraštuotos kalkių ir smėlio mišiniu (1:2). Vėliau, nustačius, jog tapyba visgi jau buvusi taisyta, pradėtas autentiško dažų

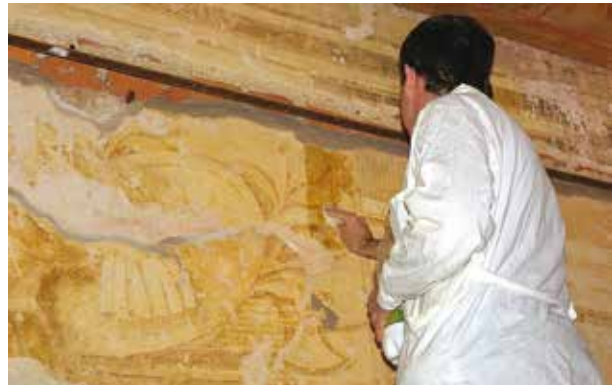
4. Dažų sluoksnio tvirtinimas, Juozo Algirdo Pilipavičiaus
nuotrauka, 2008
Reinforcement of the paint layer

sluoksnio atidengimas, jo atskleidimas. Ankstesni pataisymai buvo palyginti nedideli, bendras jų plotas sudarė apie 15 proc. viso restauruojamo paviršiaus. Atidengta sausuoju būdu, naudojant skalpelį, sukietėję uždažymo sluoksniai suminkštinti distiliuotu vandeniu sumirkytais vatos tamponais.

Užbaigus uždažymų šalinimą, pradėtas visos jau atidengtos tapybos dažų sluoksnio klijavimas. Naudojamas tonuotas klijinis glaistas, jo spalva parinkta artima autentiškam paviršiui. Ten, kur atitrūkimai smulkūs, stebint, ar neatsiranda kolorito pokyčių, išvirškšta AC33 2–3 % tirpalo. Atliktas tinko pagrindo apkraštavimas

kalkių ir smėlio mišiniu (1:2). Vėliau buvo šalinami paviršiaus nešvarumai, valoma tapyba. Dažų sluoksnis valytas sausuoju būdu, lengvais judesiais, minkštu akvareliniu teptuku. Ten, kur dažų sluoksnio paviršius pakankamai tvirtas, valyta formoplastu arba baltos duonos minkštimu, kitur – vatos tamponais, suvilgytais distiliuotu vandeniu.

Dalis druskų pašalinta atliekant tapybos sluoksnio paviršiaus valymą distiliuotu vandeniu sumirkytais tamponais, o galutinis nudruskinimas atliktas taip pat tokiais pačiais vatos tamponais, atidžiai stebint, kad pernelyg nesudrėktų tinko sluoksnis [4 il.].

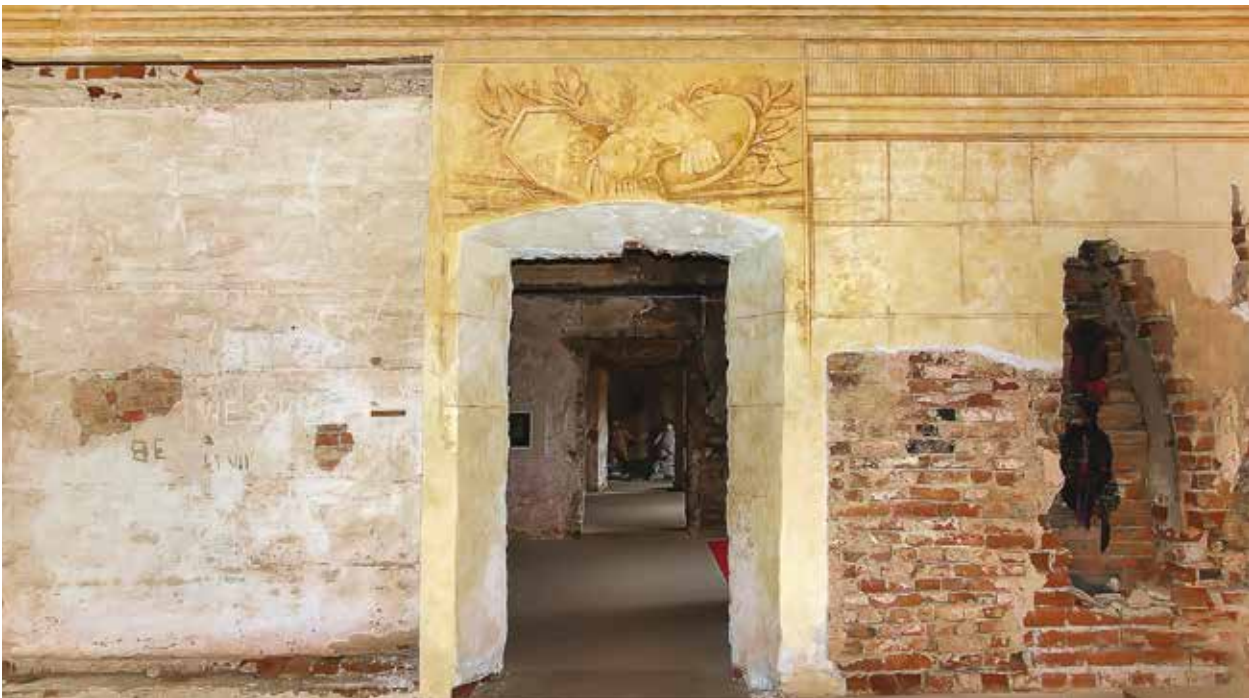
5. *Ginklų natiurmortas*, po restauravimo,
Daumanto Tomo Pilipavičiaus nuotrauka, 2008
Still-life with Arms after restoration

Sienų tapybos dažų sluoksnis gerai sutvirtintas 1–2 % Primal-akrilo tirpalu, naudojant minkštą teptuką, vatos tamponus bei stebint, ar neatsiranda kolorito pakitimų, paviršiaus blizgesio. Vėliau pradėtas kompozicijos tinko netekčių atkūrimas. Prieš dedant naują tinką, sienos paviršius šiurkščiu teptuku nuvalytas nuo trupiančių dalių, dulkių, nešvarumų bei sudrėkintas distiliuotu vandeniu. Vietomis, kad naujo tinko sluoksnis gerai sukibtų su pagrindu, sienos paviršius suteptas 1–2 % kazeino tirpalu. Naujas tinkas atkurtas mišiniu, kurio sudėtis: 1 dalis kalkių, 2 dalys smėlio. Atsižvelgus į išdaužos gylį, tinkuota keliais sluoksniais siekiant, kad vieno sluoksnio storis būtų ne didesnis kaip 1 cm. Iškilus būtinybei, tinkas sutvirtintas nerūdijančio metalo armavimo vinimis (pvz., gilūs autentiško tinko iškapojimai durų angos zonoje). Apatiniams tinko sluoksniams maišytas stambesnės frakcijos smėlis (stambumas iki 0,3 mm, mišinio proporcija 1:2), viršutiniams sluoksniams išlyginti – smulkesnės frakcijos smėlis (apie 0,1 mm). Tinkas dėtas plona metaline mentele bei užlygintas medinėmis stačiakampio formos plokštelėmis.

Atkūrus ištrupėjusį tinką, imta glaistyti paviršiaus nelygumus. Smulkios iki 3 mm gylio išdaužos, plyšiai ir kiti panašūs pažeidimai prieš tai išlyginti sausuoju būdu išvalius juos nuo nešvarumų ir apnašų, sudrėkinus paviršių distiliuotu vandeniu. Glaistyta kljiniu-kreidiniu glaistu. Pastarasis tonuotas akvarele, autentiškam paviršiui artima šviesesne spalva. Didesniuose atkurto tinko

plotuose (per 5 dcm) naudotas kreidinis-kljinis glaistas bei tinko mišinys (1 dalis kalkių ir 1 dalis smėlio). Glaistymui bei užlyginimui naudota plona metalinė mentele, ištrupėjusios vietos glaistytos tolygiai naują glaisto sluoksnį sulyginant su autentiškos tapybos paviršiaus kraštu. Visi glaistai specialiai tonuoti, parinkti harmoningi atspalviai, kai kur išdžiūvus glaistui jo atspalvis koreguotas lesiruojant, vatos tamponą lengvai suvilgytus vandeniu, akvarele.

Panemunės pilies klasicistinei sienų tapybai, jos motyvams, jų pateikimui būdinga ypač ryškus tiesioginis ryšys su klasicistinės tapybos stiliaus pirmavaizdžiais [5 il.]. Tai sudaro prielaidas ieškoti sąsajų su kai kuriais to meto Lietuvos ir Europos meninio gyvenimo faktais. Štai vienas jų. 1774 m. Romos antikvaras Ludovicus Mirris ėmėsi iniciatyvos atkasti Tito termas – Nerono Aukso rūmų griuvėsius. Atrastiems sienų paveikslams bei ornamentams perpiešti Ludovicus Mirris pasisamdė Romoje tapybą studijavusį Pranciškų Smuglevičių ir architektą Vincenzą Brenną (1745–1830). Smuglevičius perpiešė visus figūrinius siužetus, Brenna – architektūrinius ir ornamentinius. Vėliau padarytos graviūros sudarė albumą *Tito termų liekanos ir jų vidaus tapyba* (*Vestigia delle Terme di Tito e loro interne pitture*), išleistą 1776 metais. Šių graviūrų paroda buvo surengta Vatikane, o pats albumas dedikuotas popiežiui Pijui VI^o. Parodą aplankė kardinolai, diplomatinis korpusas, dailininkai, kolekcininkai. Kelis šio albumo egzempliorius Smuglevičius nusiuntė savo šeimai į Varšuvą¹⁰. Iš tėvo Antano Smuglevičiaus laišku žinome, kad 1778–1779 m. šis albumas ir graviūros

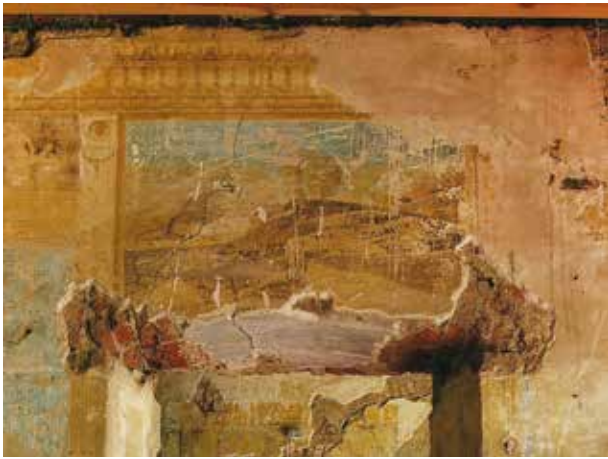
9. *Kalnų peizažas*, prieš restauravimą, Daumanto Tomo Pilipavičiaus nuotrauka, 2008

Mountain Landscape before restoration

Papildant dažų sluoksnį, spalvos, tono intensyvumas, puantelio forma pasirinkti nuolatos stebint, kad būtų išlaikomas tapybinis, estetinis rekonstruojamų vietų santūrumas, išsaugoma autentiška sienų tapybos dvasia, tapybos laiko patina aiškiai suvokiama. Rekonstruotos tik pagrįstos, aiškios detalės. Viršutinėje sienos šiaurinės pusės dalyje kaip visiškai neliesto originalo pavyzdys paliktas neretušuotos tapybos zondas 30 × 50 cm. Analogiškai vyko darbai ir restauruojant dalį 5 patalpos su supraportu, kuri puošia vadinamasis *Kalnų peizažas* [9–14 il.]

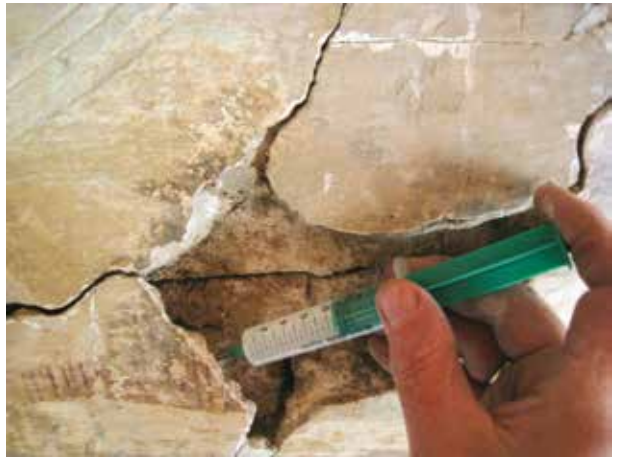
10. Tinko perkėlimas, Daumanto Tomo Pilipavičiaus nuotrauka, 2009

Transfer of plaster

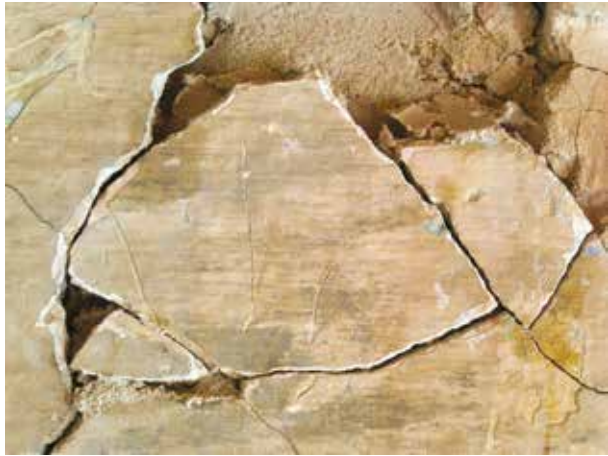
11. Fragmento būklė prieš restauravimą, Daumanto Tomo Pilipavičiaus nuotrauka, 2009

Condition of a fragment before restoration

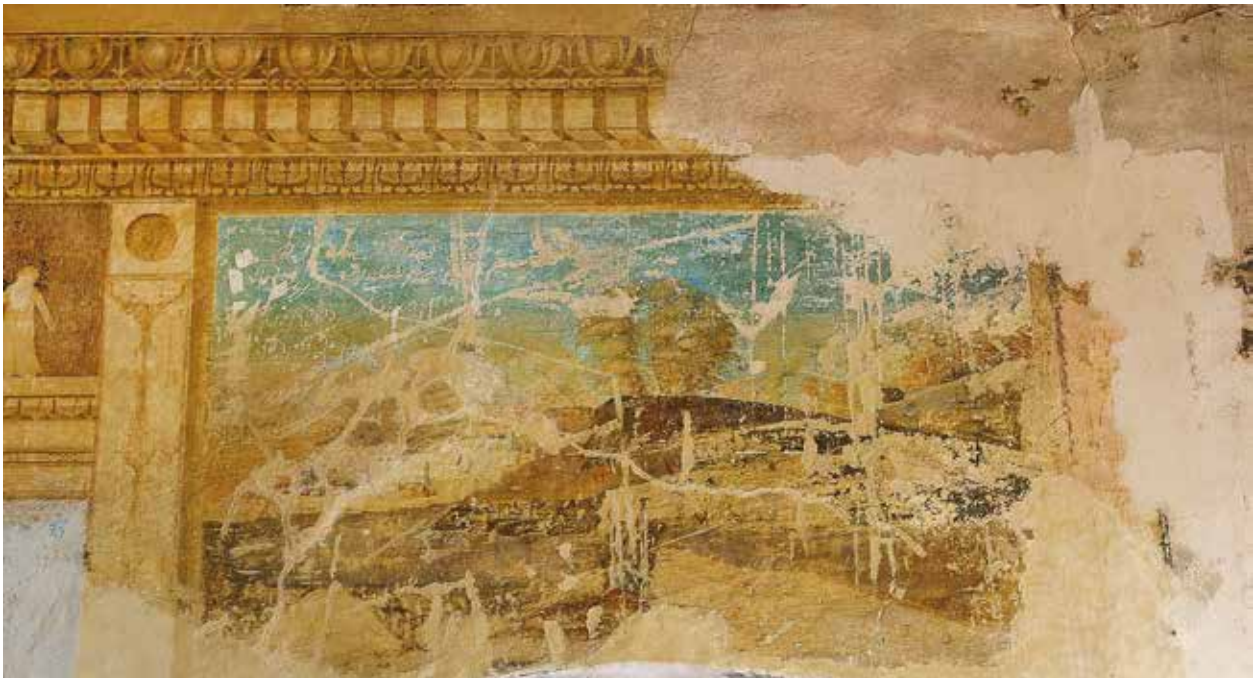
13. *Kalnų peizažas*, po konservavimo, Daumanto Tomo Pilipavičiaus nuotrauka, 2009

Mountain Landscape after conservation

Vykdam tapybos atkūrimą, rekonstruojamos vietos iš pradžių lengvai tonuotos originalui artimu šviesesniu atspalviu ir tik paskui retušuotos, siekta išlaikyti harmoningą santykį su autentišku paviršiumi. Sunykusios vietos rekonstruotos remiantis analogiškais tos pačios freskos pavyzdžiais bei fragmentais, esančiais toje pačioje patalpoje, tačiau piešiniui nustatyti tirta ir kitų antro aukšto salių sienų tapyba.

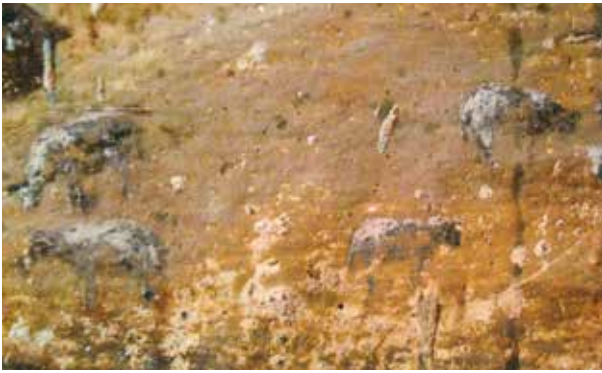
14. *Kalnų peizažo* fragmentas su besiganančiomis avimis, Daumanto Tomo Pilipavičiaus nuotrauka, 2009
Detail of *Mountain Landscape* with grazing sheep

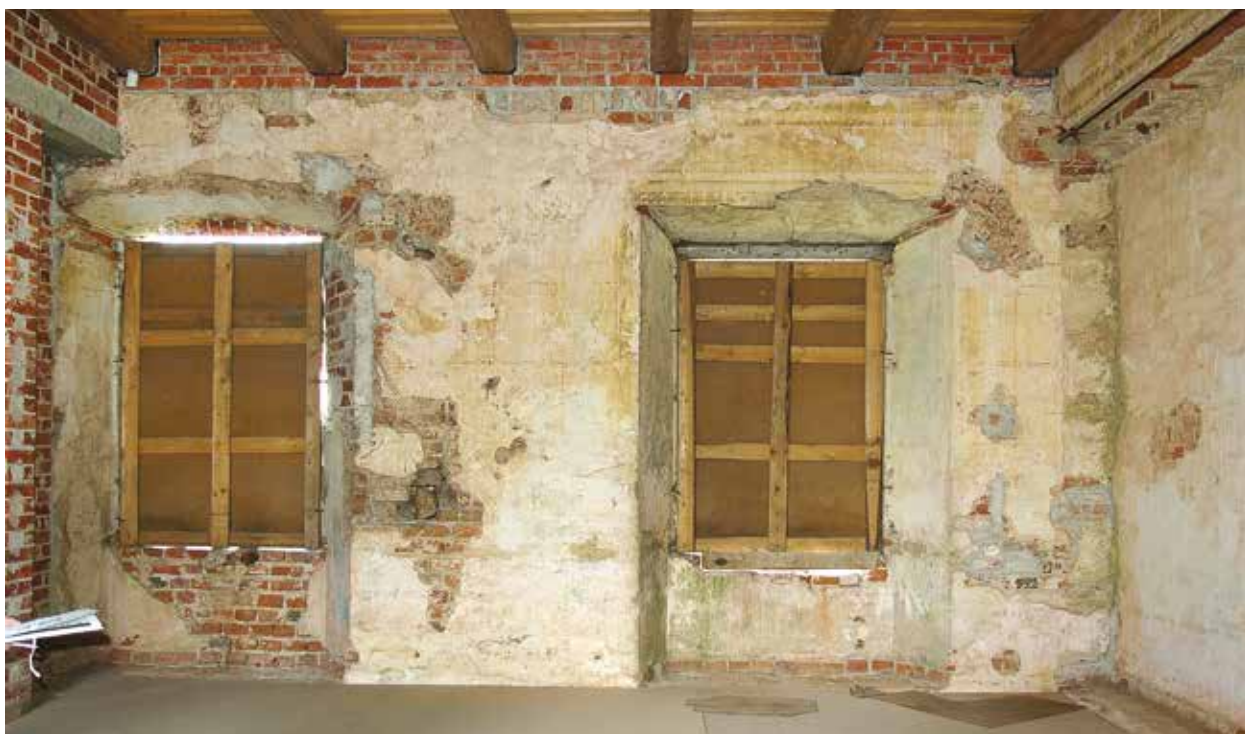
15. Dviejų laikotarpių priešprieša. Kairėje atidengtas ikiklasicistinis lango viršus, sunaikinus klasicistinį dekorą. Dešinėje iš dalies išsaugotas klasicistinis dekoras, Daumanto Tomo Pilipavičiaus nuotrauka, 2009

Collision of two periods. On the left – the uncovered pre-Classical transom that destroyed the Classical décor. On the right – partly preserved Classical décor

Panemunės pilies atveju autentiški yra tiek Renesanso, baroko, tiek ir klasicizmo laikotarpio statybų ir dekoravimo etapai [15, 16 il.].

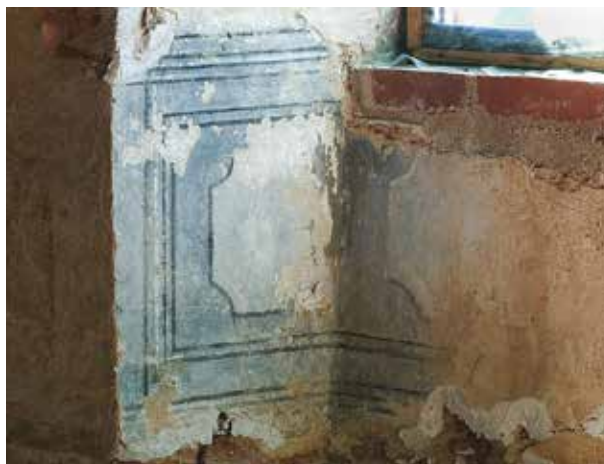
16. Barokinio dekorą fragmentas, buvęs uždažytas dekoruojant patalpą klasicizmo stiliumi, Daumanto Tomo Pilipavičiaus nuotrauka, 2009

Fragment of Baroque décor that was overpainted while decorating the room in the style of Classicism
