Simno bažnyčios altorių polichromijos tyrimai, konservavimo ir restauravimo darbai

Margarita Janušonienė

Kultūros paveldo departamentas

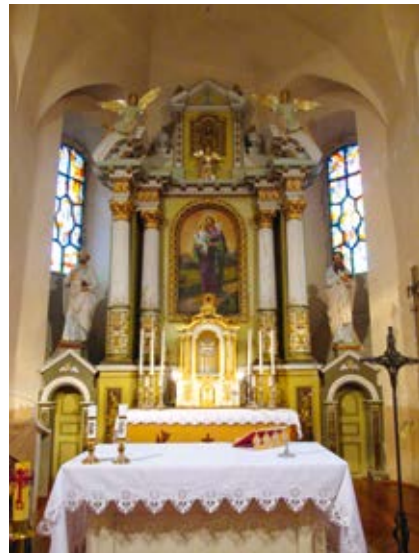
3.
Didysis altorius prieš restauravimą, Margaritos
Janušonienės nuotrauka, 2015

High altar before conservation

Didžiojo altoriaus konservavimo ir restauravimo darbai pradėti 2015 m., vadovaujantis 2013 m. Restauravimo tarybos patvirtinta restauravimo programa ir R. Valainienės polichromijos tyrimų pagrindu parengtu altoriaus spalvinio dekoro projektu. Altoriaus būklė, prieš pradedant tvarkybos darbus, buvo patenkinama. Akivaizdžių sužalojimų ar netekčių nefiksuota, tačiau gausu smulkių nuoskilių, išdaužų ir tinko įskilimų profliuotose architektūrinėse detalėse. Labai blogos būklės buvo mediniai elementai, pažeisti entomologinių kenkėjų. Altoriaus paviršius užterštas dulkių ir suo-

džių nuosėdomis, vietomis fiksuota mikrobiologinė tarša – pelėsis. Aliejinių dažų spalvos praradusios autentišką ryškumą, auksuoti paviršiai pasidengę patina, vietomis aukso sluoksnio netektys pakankamai didelės²⁰.

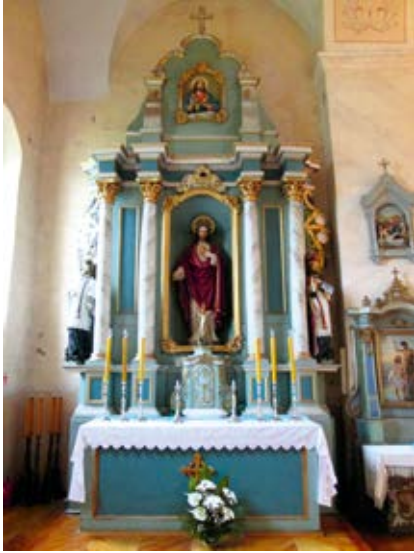
4. Šoninis Švč. Jėzaus Širdies altorius, Margaritos Janušonienės nuotrauka, 2015

Side altar of the Most Holy Heart of Jesus

Menine vertė pasižymi ir keturių šoninių altorių, aukų altorėlio, krikštyklos ir sakyklos ansamblis. Šoninis Švč. Jėzaus Širdies altorius įrengtas šiaurinės navos gale. 1890 m. rekonstrukcijos metu perdarytas retabulas, tačiau išsaugotos senosios XVIII a. altoriaus dekoruotos dalys. Menine vertė išsiskiria XVIII a. II ketvirčiu datuojami mediniai azūriniai reljefiniai

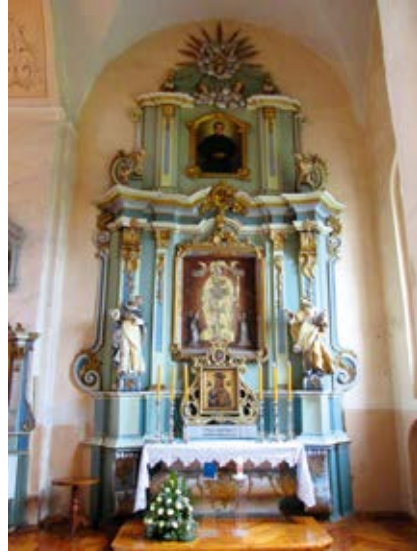
5. Šoninis Rožinio Švč. Mergelės Marijos altorius, Margaritos Janušonienės nuotrauka, 2015

Side altar of Our Lady of the Rosary

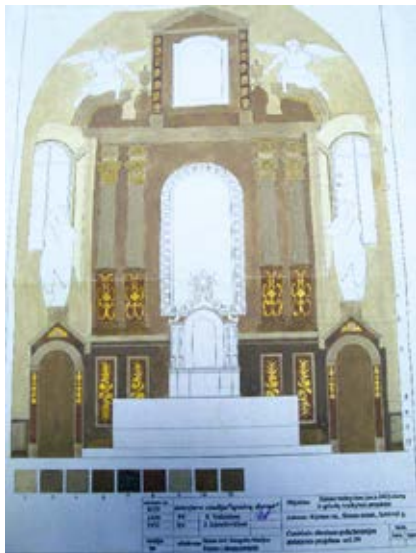
6.

Architektės Rūtos Valainienės didžiojo altoriaus polichromijos projektas, 2012, Margaritos Janušonienės nuotrauka, 2015

Project of the high altar polychromy by architect Rūta Valainienė (2012)

Tyrimais paremta altoriaus spalvinės gamos atkūrimo koncepcija buvo nuosaiki ir mažai kuo skyrėsi nuo buvusio įprastinio didžiojo altoriaus vaizdo. Parengtame projekte dominavo šviesios pastelinės rusvos ir žalsvos spalvos [6 il.]. 2012 m. gruodžio mėn. Restauravimo taryba išvažiuojamojo posėdžio į Simno bažnyčią metu vertino presbiterijoje atliktų interjero bei didžiojo altoriaus polichromijos tyrimų ataskaitą, analizavo parengtą presbiterijos ir didžiojo altoriaus tvarkybos darbų bei spalvinio sprendimo projektą ir nutarė:

Lyginant 2012 ir 2015 m. didžiojo altoriaus spalvinės gamos atkūrimo projektus, skirtumas akivaizdus. Tai rodo, kad 2012 m. atliktų polichromijos tyrimų apimtys buvo nepakankamos. Gali būti, kad ankstyviausiojo laikotarpio polichromijos sluoksnio duomenų trūkumas paskatino 2012 m. projekto autorę parengti nuosaikų, esamas paskutiniojo dekoravimo sluoksnio spalvas atkartojantį spalvinio sprendimo projektą. Natūraliai kyla klausimas – kokios apimties ir išsamumo turėtų būti tyrimai, kad pradėjus objektų konservavimo ir restauravimo darbus nereikėtų keisti patvirtintų restauravimo darbų programų. Nepakankamos apimties tyrimai ir jų pagrindu parengti projektai vėlesniuose konservavimo ir restauravimo darbų etapuose tampa problema, nes darbų užsakovai ir restauratoriai susiduria ir su ilgesne tvarkybos darbų trukme, ir su papildomomis finansinėmis sąnaudomis. Kitaip tariant – neretai tame pačiame objekte vėl tenka vykdyti tyrimus, koreguoti restauravimo darbų programas.

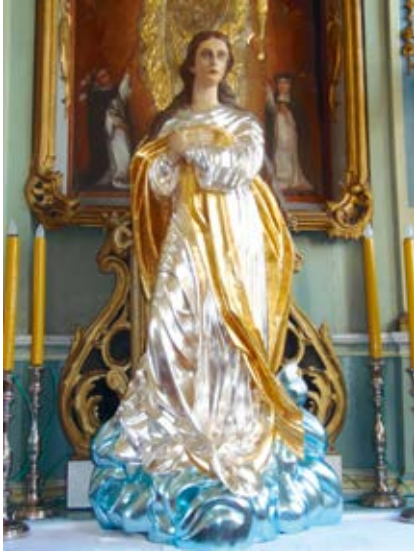
7.
Restauruota Švč. Mergelės Marijos skulptūra,
Margaritos Janušonienės nuotrauka, 2015
Conserved sculpture of the Blessed Virgin Mary

grama)¹⁹. Šioje programoje numatytus altoriaus ir jo priklausinių (tabernakulio, skulptūrų ir paveikslo) tyrimo, konservavimo ir restauravimo darbus 2014–2017 m. atliko Vytauto Dzindziliausko individuali įmonė. 2014 m. restauruotos šv. apaštalų Petro ir Pauliaus skulptūros, 2015 m. atlikti Švč. Mergelės Marijos ir trijų angeliukų skulptūrų bei tabernakulio konservavimo ir restauravimo darbai [7 il.]. 2015–2016 m. restauruotas paveikslas *Švč. Mergelė Marija su Kūdikiu*.

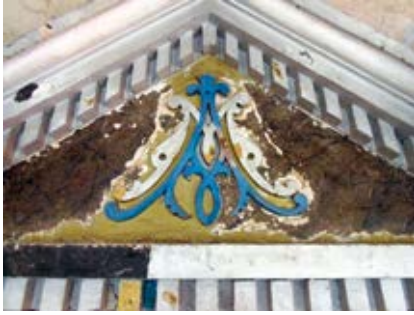
8.
Didžiojo altoriaus frontono zondas, Margaritos Janušonienės nuotrauka, 2015

View of the frontispiece of the high altar with probes

Pradėjus šalinti vėlesnių uždažymų sluoksnius ir atidengus didesnius paviršių plotus, spalvinį altoriaus polichromijos projektą teko keisti, nes paaiškėjo, kad pirminiame etape altorius buvo dekoruotas imituojant tamsų, juosvos pelenų spalvos marmurą ir gausiai auksuotas, t. y. atidengta polichromija labai skyrėsi nuo patvirtinto projekto, kuriame dominavo pasteliniai žalsvi ir rusvi atspalviai [8, 9 il.]. Naujai rastų duomenų pagrindu restauratorius Antanas Pužauskas parengė naują spalvinio sprendimo projektą, iš esmės keičiantį didžiojo altoriaus vaizdą [10 il.]. Restauravimo taryba 2015 10 28 protokolu Nr. 100 pritarė pakoreguotam spalviniam altoriaus sprendimui²¹. Didysis altorius buvo konservuotas ir restauruotas pagal šį projektą ir „atgavo“ pirminį savo vaizdą – polichromijoje vyrauja tamsaus, juosvo marmuro imitacija ir gausus auksavimas [11 il.]. Mensa polichromuota imituojant juosvai vyšninio atspalvio marmurą.

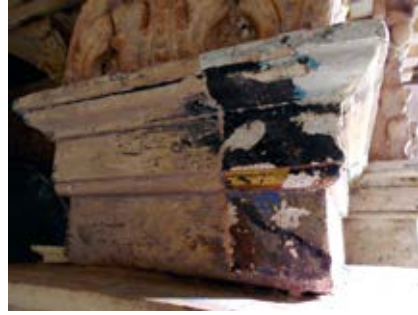
9.
Didžiojo altoriaus kolonos kapitelio zondas, Margaritos Janušonienės nuotrauka, 2015

Probe of the pillar capital of the high altar

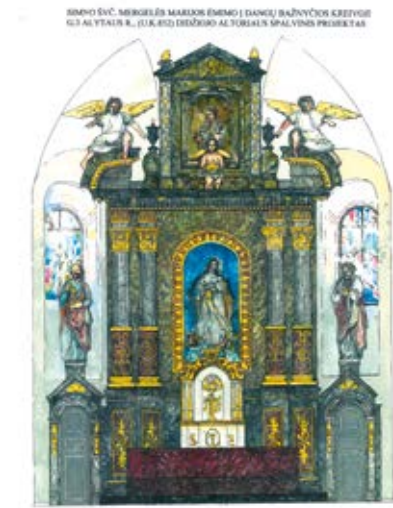
10.
Restauratoriaus Antano Pužausko didžiojo altoriaus polichromijos projektas, 2015, Restauravimo tarybos protokolo priedas, 2015

Project of the high altar polychromy by restorer Antanas Pužauskas (2015)

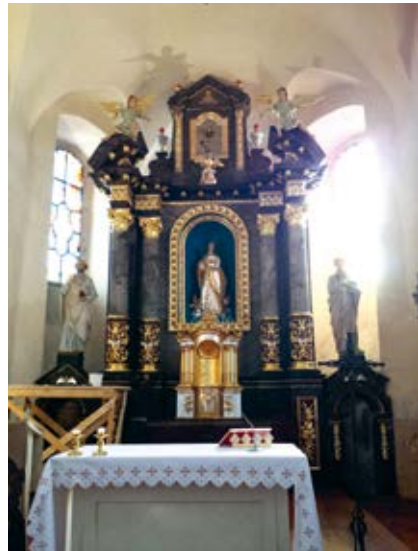
11.
Didysis altorius po restauravimo, Margaritos Janušonienės nuotrauka, 2017

High altar after conservation

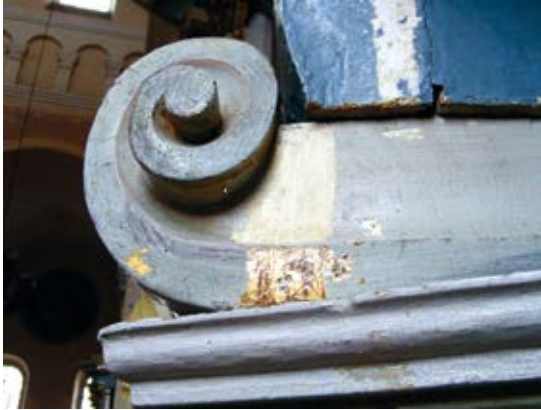
Polichromijos tyrimų metu zondai daryti ant lygių paviršių ir puošybos. Remiantis didžiojo altoriaus tyrimų patirtimi ir žinant, kad nepakankamos apimties tyrimai sudaro prielaidas netinkamiems polichromijos projektams parengti, ant lygių foninių plokštumų daryti didesni zondai, nes tik didesnio ploto atodangose išryškėja polichrominio dekoravimo sistema ir spalviniai deriniai. Ant skulptūrinio ir architektūrinio dekoro elementų daryti minimalios apimties zondai [12 il.]. Polichromijos tyrimais nustatyta, kad buvo trys dažymo sluoksniai. Skiriasi altorių pirminės polichromijos sprendiniai, o antras ir trečias sluoksniai – labai panašūs. Rožinio Švč. Mergelės Marijos altoriaus pirmame sluoksnyje rasta raudonai rudomis spalvomis nutapyta marmuro imitacija su juodų ir tamsiai rudų spalvų siūlėmis [13 il.]. Altoriaus karnizo detalės dažytos šviesiai gelsva spalva. Antrame sluoksnyje rasti pilki atspalviai. Dabar matomame trečiame sluoksnyje dominuoja pasteliniai šviesiai žalsvi ir melsvi atspalviai. Švč. Jėzaus Širdies altoriaus pirmame sluoksnyje aptiktos oranžinė – ochrinė ir šviesiai gelsva spalvos, viršutinėje dalyje – pilko atspalvio ochra. Apatinėje altoriaus dalyje šio laikotarpio dažymo sluoksnis neišlikęs. Antrame sluoksnyje rastas pilkų

12.
Zondas Rožinio Švč. Mergelės Marijos
altoriaus cokolinėje dalyje, Margaritos
Janušonienės nuotrauka, 2017

Probe in the socle part of the altar of
Our Lady of the Rosary

dažų sluoksnis, naudotas kaip gruntas, virš kurio juoda, mėlyna ir žalia spalvomis nutapyta marmuro imitacija³². Trečiame sluoksnyje – šviesiai žalsvi ir melsvi atspalviai.

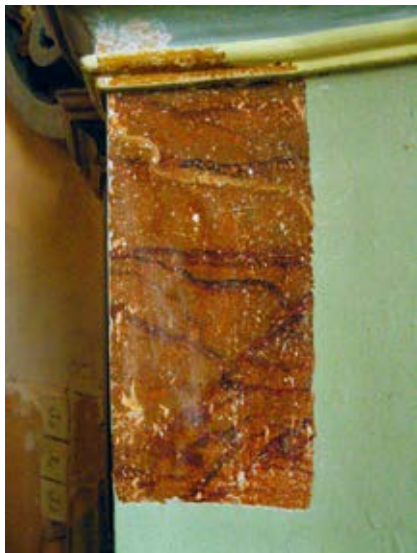
13.
Zondas Rožinio Švč. Mergelės Marijos altoriaus
cokolinėje dalyje, Margaritos Janušonienės
nuotrauka, 2017

Probe in the socle part of the altar of Our Lady of the
Rosary

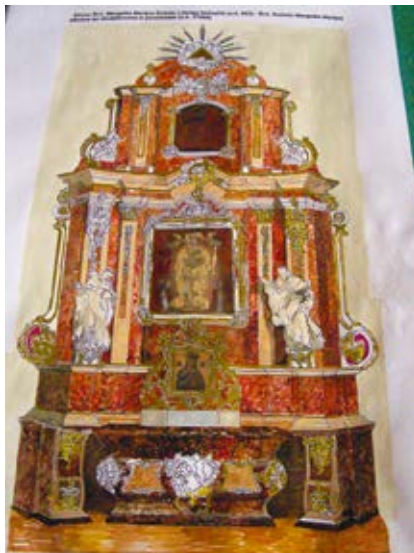
14.
Šoninio Rožinio Švč. Mergelės Marijos altoriaus
spalvinės gamos atkūrimo projektas, Margaritos
Janušonienės nuotrauka, 2018

Project of conservation of the colour scheme of the
side altar of Our Lady of the Rosary

Įvertinus polichromijos ir auksuotės tyrimų rezultatus, parengtos šoninių altorių pirminio dekoru sluoksnio spalvinės retrospekcijos [14 il.]. Atsižvelgus į didžiojo altoriaus tyrimų patirtį ir „pamokas“, stengtasi suderinti du tikslus: gauti užtekinai duomenų altorių spalviniams sprendimams pagrįsti ir maksimaliai tausoti autentišką substanciją. Remiantis ankstyviausio, pirminio, sluoksnio polichromijos tyrimų duomenimis, parengti šoninių altorių spalvinės gamos atkūrimo projektai rodo, kad jų spalvinė gama
