PIRMOSIOS LIETUVOS RESPUBLIKOS MINISTRŲ KABINETO PASTATO IR ZYPLIŲ DVARO RŪMŲ RESTAURAVIMAS: PROBLEMOS, SPRENDIMAI, REZULTATAI

Jolita Butkevičienė

LIETUVOS RESPUBLIKOS MINISTRŲ KABINETO PASTATO RESTAURAVIMO YPATUMAI

ZYPLIŲ DVARO RŪMŲ RESTAURAVIMAS. TEIGIAMŲ IR NEIGIAMŲ ASPEKTAI

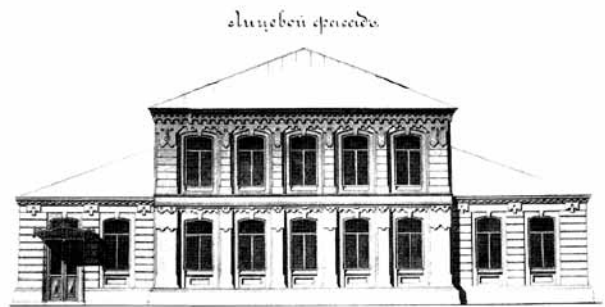
1. Kauno tvirtovės inžinierių valdybos viršininko rezidencijos pagrindinio fasado projektas, in: Nijolė Lukšionytė-Tolvaišienė, *Gubernijos laikotarpis Kauno architektūroje*, Kaunas: Vytauto Didžiojo universiteto leidykla, 2001, p. 48. Pirminis šaltinis Rusijos centrinis valstybinis karo istorijos archyvas Maskvoje, f. 349, ap. 18, b. 7475

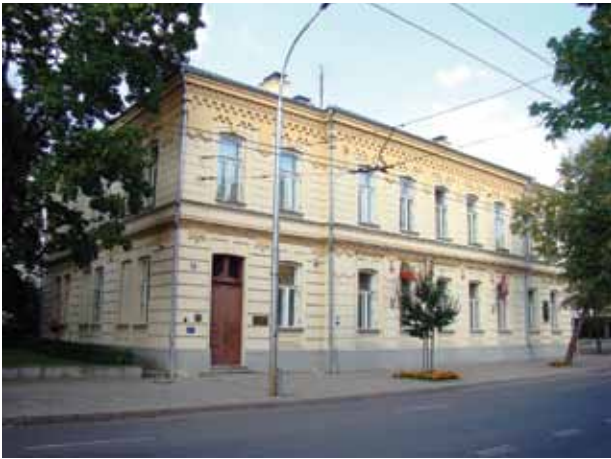
2. Restauruoti tarpukario Ministrų kabineto pastato pietinis (gatvės) ir vakarinis fasadai, Jolitos Butkevičienės nuotrauka, 2016

tesnės statybos darbuose panaudotas detales ir komponavimo principus suformuota vieninga kompozicija [2 il.]. 1930 m. antras aukštas perplanuotas ir pritaikytas užsienio reikalų ministro reprezentaciniam butui. Vėliau sovietmečiu pastate įsikūrė mokymo įstaigos, antrame aukšte buvo pakeista plano schema²⁷. Nepriklausomybės pradžioje pastatas kurį laiką buvo visiškai apleistas, pasukui perduotas Vytauto Didžiojo universitetui. Naujojo savininko iniciatyva 1998 m. buvo pradėti restauravimo ir pritaikymo darbai. Objektą atkuriant dirbo architektai Gintautas Prikockis, Asta Prikockienė, Kęstutis Mikšys ir Almantas Dumčius. Išskirtinė pastato istorinė vertė lėmė, kad restauruojant orientuotasi į 1930–1940 m. laikotarpį. Apleisto objekto fasadas buvo išlikęs pakankamai gerai, todėl darbų apimtis nebuvo didelė. Kaip teigiamą eksterjero tvarkymo aspektą reikia išskirti tinko restauravimą, kuriam naudotas pagal autentišką sudėtį ir

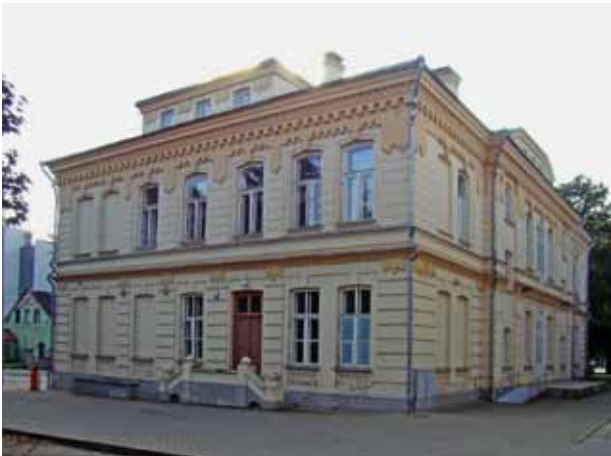
3. Restauruoti tarpukario Ministrų kabineto pastato rytinis ir šiaurinis (kiemo) fasadai, Jolitos Butkevičienės nuotrauka, 2016

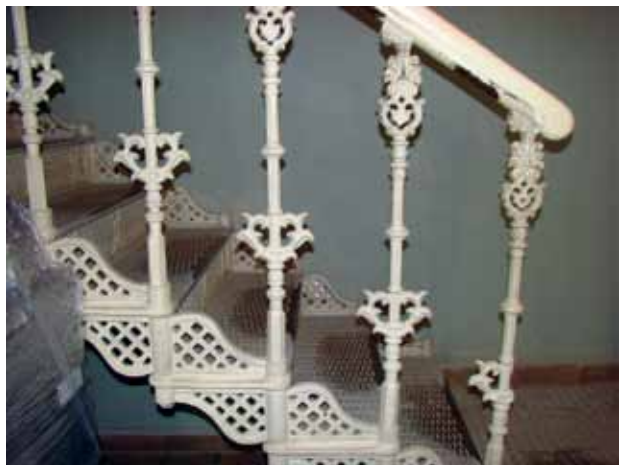
4. Išsaugotų autentiškų ketaus laiptų fragmentas, Jolitos Butkevičienės nuotrauka, 2016

svarbus autentiškas funkcinės įrangos mazgas liko savo vietoje. Tuo tarpu pagrindinės laiptinės autentiški laiptai buvo sunaikinti sovietmečiu, todėl čia įrengti nauji mediniai. Medžiagos pasirinkimą lėmė sienose išlikusios pakopų žymės, o siekiant neužgožti restauruotos laiptinės sienų polichromijos sumontuota stiklinė atitvarinė sienelė.

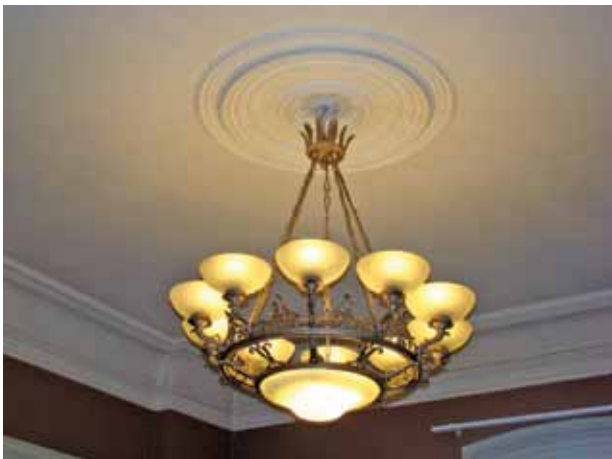
8. Restauruotas tambūro XIX a. pab. lubų plafonas ir XX a. pr. šviestuvai, Jolitos Butkevičienės nuotrauka, 2016

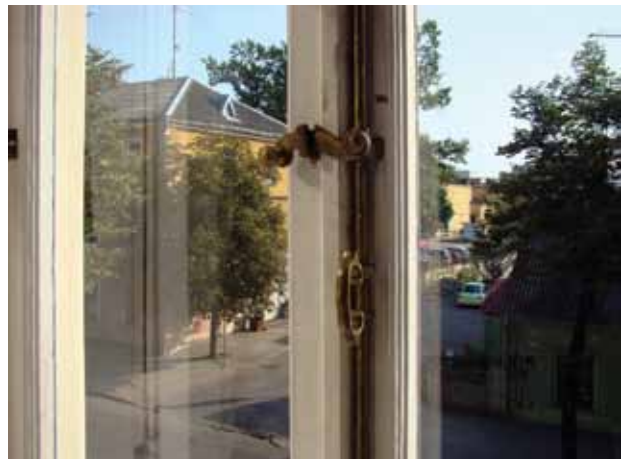
9. Konservuotas autentiškas lango uždarymo mechanizmas, Jolitos Butkevičienės nuotrauka, 2016

laikmetį reprezentuojantys analogiškų tipų puošybos elementai³⁶ [12 il.]. Svarbu pabrėžti keletą teigiamų iki tol paveldotvarkos lauke retai pasitaikiusių faktų: čia didelis dėmesys buvo skirtas medinių langų, durų, angų medinėms panelėms atkurti [11 il.] ir išsaugoti smulkias žalvarines detales: vyrius, sklendes [9 il.], kabliukus.

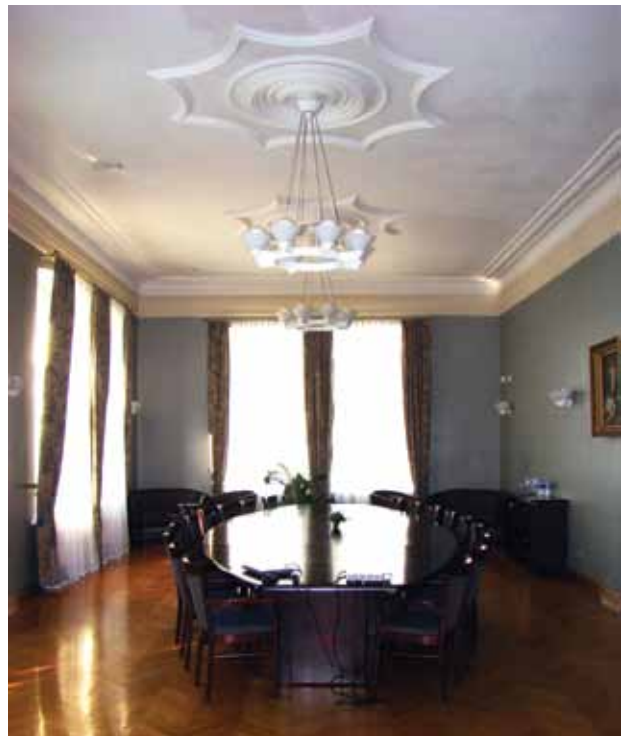
12. Restauruotas Užsienio reikalų ministro priimamasis „Žydrąja sale“, Jolitos Butkevičienės nuotrauka, 2016

Kalbant apie interjerų atkūrimą, kaip teigiamą pavyzdį reikia išskirti buvusio Užsienio reikalų ministro priimamojo, dar vadinto „Žydrąja sale“, restauravimą. Darbų pagrindimui pasitarnavo 1930 m. architekto Vladimiro Dubeneckio parengti planai, inventoriaus sąrašai, natūros duomenys ir paskutiniu nepriklausomybės dešimtmečiu čia vykusių pokylių fotografijos⁴⁸. Vadovaujantis V. Dubeneckio planu, išardžius sovietmečiu įrengtą sieną sugrąžinta autentiška patalpos erdvė [12 il.]. Pietinėje pusėje atstatyta tam laikotarpiui būdinga stumdoma pertvara ir tokiu būdu salės erdvė išplėsta sujungiant ją su gretimu kabinetu. Ikonografinė medžiaga ir autentiški likučiai leido parinkti originalui artimus lelijų raštų sienų apmušalus. Autentiški fragmentai suteikė pakankamai informacijos grindų parketui, lubų karnizui, frizui, savito geometrinio piešinio plafonui, o fotografijos langų užuolaidų pobūdžiui, drapiruočių tipui atkurti⁴⁹. Taip patalpa įgavo „Žydrąjai salei“ artimą vaizdą [12 il.].

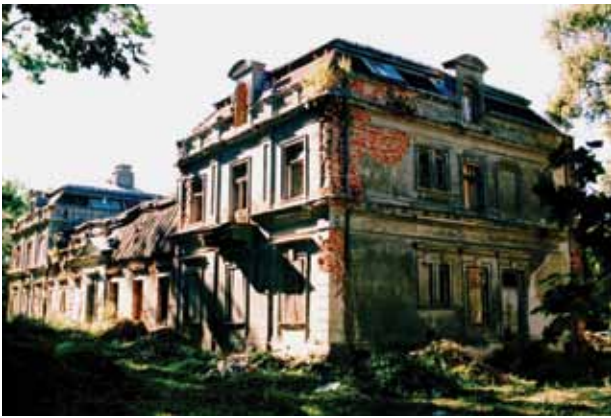
13. Apleistų Zyplių dvaro rūmų šiaurinis (galinis) ir rytinis fasadai, Vido Cikanos nuotrauka, 2002

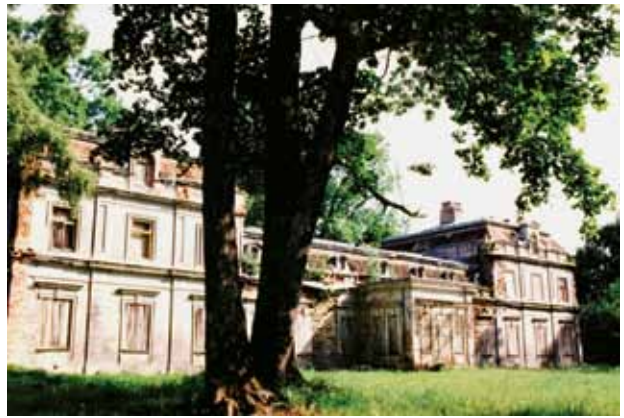
14. Apleistų Zyplių dvaro rūmų vakarinis fasadas, Vido Cikanos nuotrauka, 2002

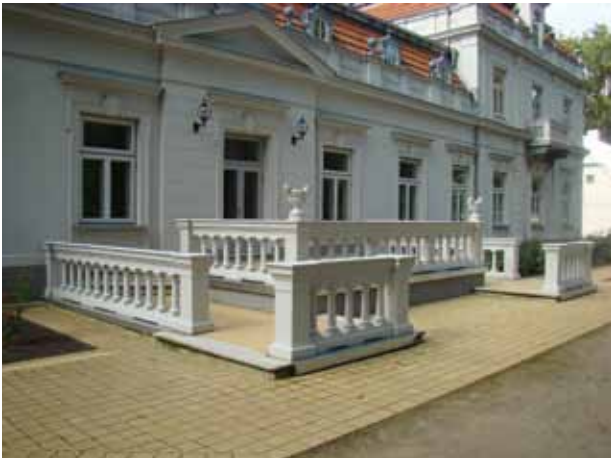
17. Restauruoto rytinio fasado centrinės dalies fragmentas: terasa, langų apvadai ir sandriakai, karnizai bei kitos architektūrinės detalės, Jolitos Butkevičienės nuotrauka, 2016

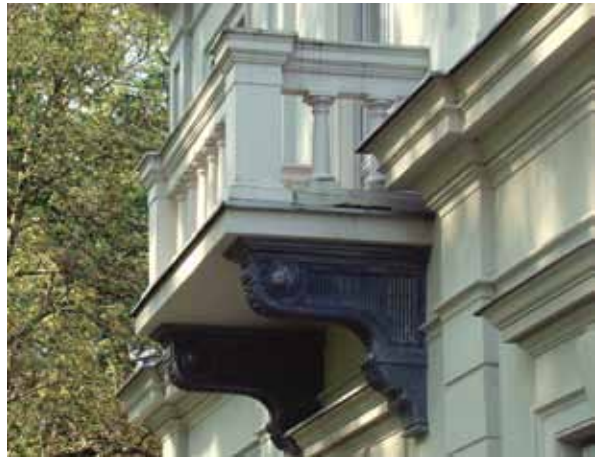
18. Atstatytas rytinio fasado balkonas ir metalinės konsolės, Jolitos Butkevičienės nuotrauka, 2016

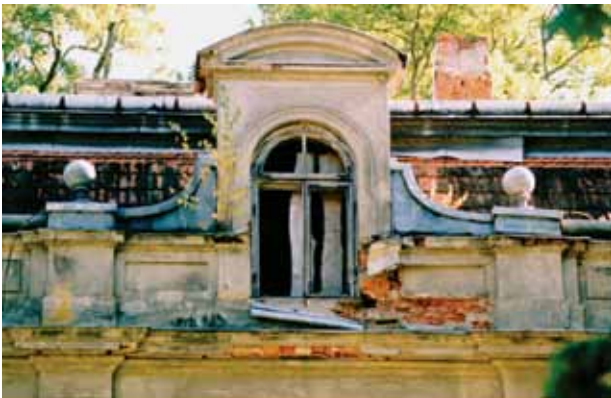
19. Liukarnos ir ją rėminusių volių autentiškas vaizdas, Vido Cikanos nuotrauka, 2002

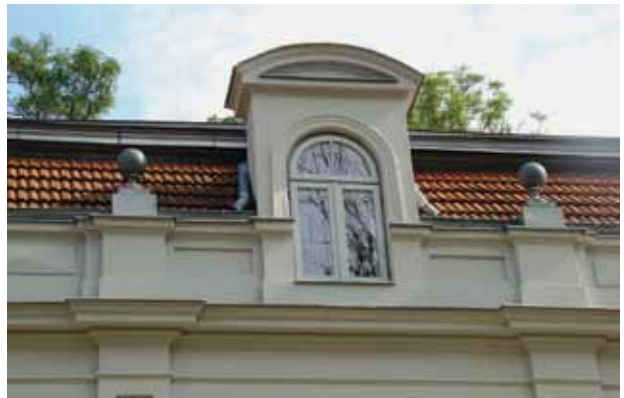
20. Restauruota liukarna, Jolitos Butkevičienės nuotrauka, 2016

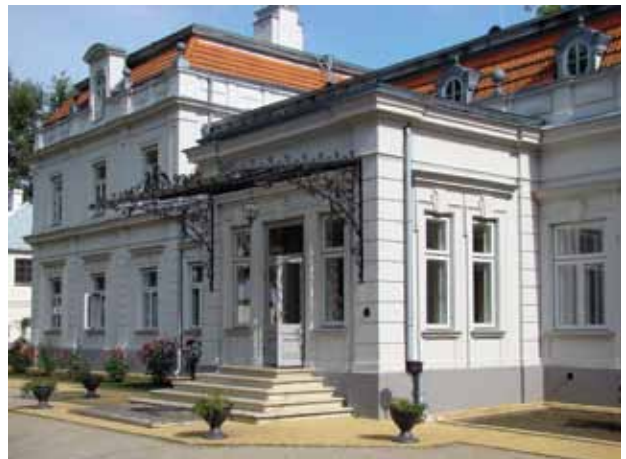
21. Restauruoto vakarinio fasado šiaurinė dalis, gerai matosi autentiškas stogelio metalinis rėmas, restauruoti langų apvadai ir sandriakai, mentės, tarpaukštinis antablementas, pastogės parapetas, metaliniai stogą puošiantys rutuliai ir kitos detalės, Jolitos Butkevičienės nuotrauka, 2016

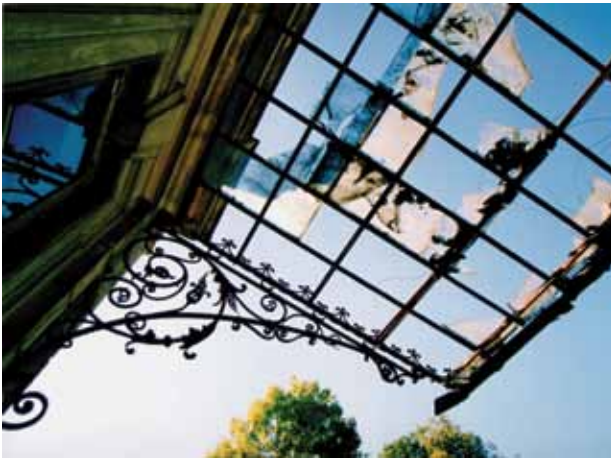
22. Autentiško vakarinio fasado įėjimo stogelio vaizdas prieš restauravimą, Vido Cikanos nuotrauka, 2002

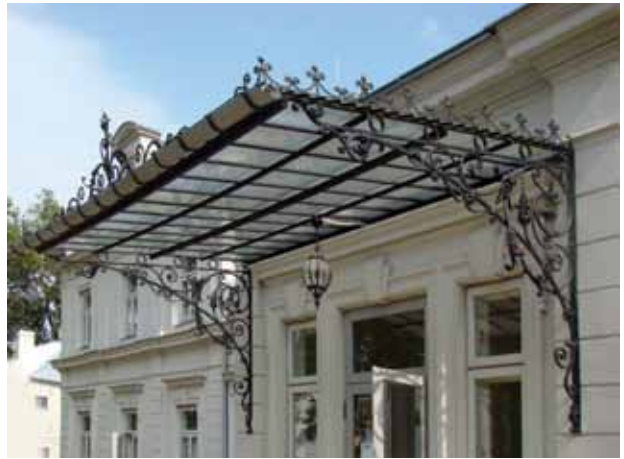
23. Restauruotas vakarinio fasado įėjimo stogelis, Jolitos Butkevičienės nuotrauka, 2016

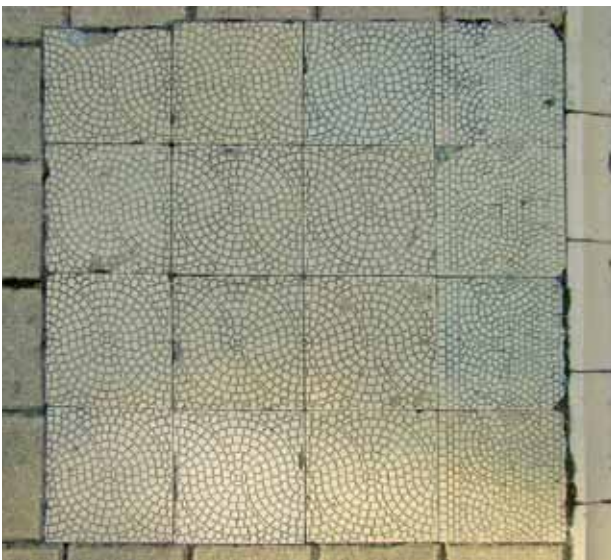
24. Restauruojant išsaugoti autentiškos klinkerinės nuogrindos likučiai, Jolitos Butkevičienės nuotrauka, 2016

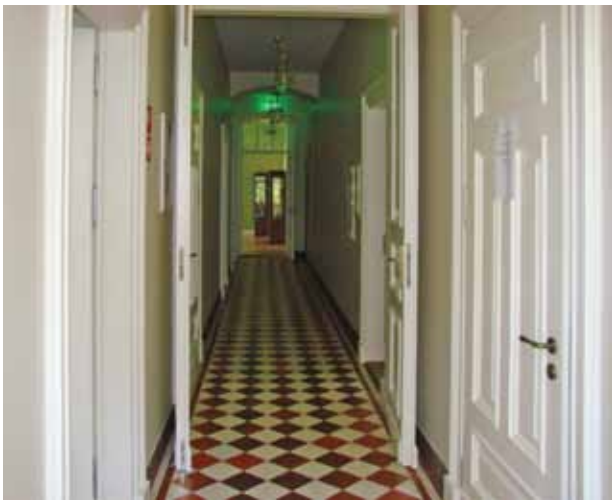
29. Restauruoto pirmo aukšto koridoriaus fragmentas, matosi dalis konservuotų ir suremontuotų grindų plytelių dangos bei pagal autentiškas pagamintų durų fragmentai, Jolitos Butkevičienės nuotrauka, 2016

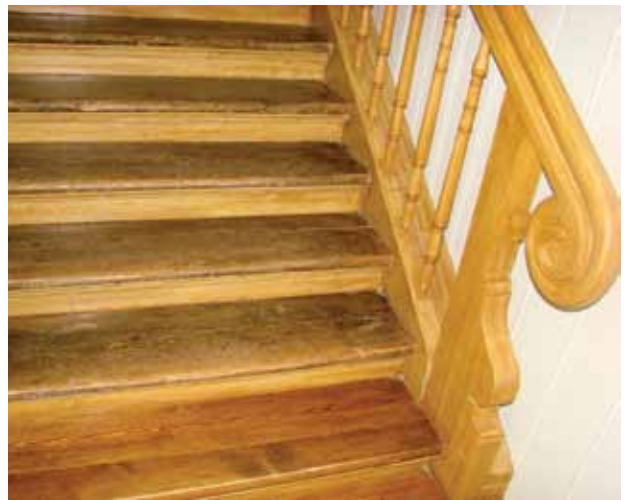
30. Restauruotų medinių laiptų fragmentas, pakopos išlikusios autentiškos, balesinos ir porankiai restauruoti, Jolitos Butkevičienės nuotrauka, 2016

atgamintas pagal vieną išsaugotą pavyzdį, porankiai kurti derinant prie laiptų kompozicijos ir atsižvelgiant į funkcinis reikalavimus⁷⁴. Taip pat buvo restauruotos arba pagal autentiškus pavyzdžius atkurtos medinės durys [31 il.], langų rėmai, angokraščių paneliai, apvadai, vidinės langinės, palangės, grindjuostės. Netinkamos naudoti medinės detalės buvo išsaugotos, kai kurios jų lankytojams pristatomos kaip eksponatai. Taigi nemažas kiekis moksliskai pagrįstos informacijos lėmė, kad buvo atkurti artimi autentiškiems svarbiausių rūmų patalpų interjerai. Tačiau kai kuriais atvejais informacijos stokos problemos buvo sprendžiamos pasitelkus analogijas ir kūrybiškai. Vadovaujantis XIX a. – XX a. pr. pavyzdžiais sukurtos patalpų krosnys, laisvai interpretuojant sukomponuotos lubų rozetės, pritaikyti šviestuvai [27 il.]. Reikia pripažinti, kad kartais analogijos ir kūrybinė interpretacija yra galimos (pvz., krosnių įrengimas buvusiose vietose perteikia pirminiam artimesnį interjero vaizdą nei paliktos tuščios nišos ar sienos), tačiau tokie

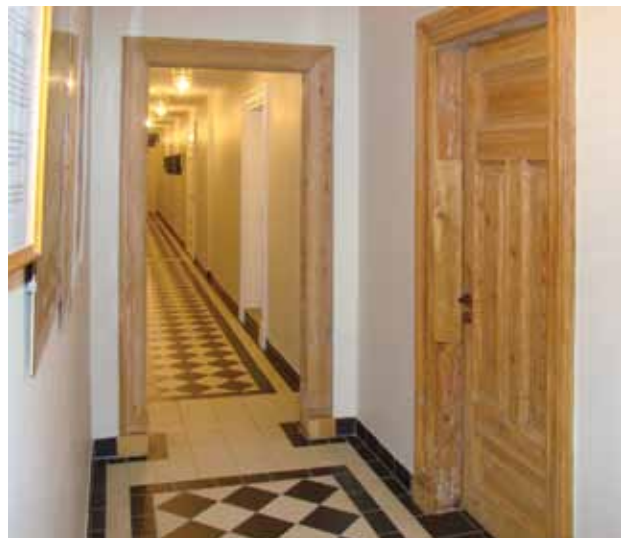
31. Restauruoto antro aukšto koridoriaus fragmentas, durys – autentiškos, pirmam aukštui artimų grindų plytelių danga įrengta pagal priešgaisrinius reikalavimus, Jolitos Butkevičienės nuotrauka, 2016

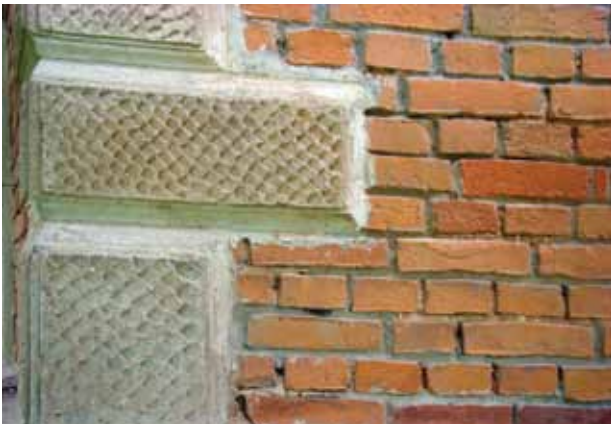
32. Tvarkomo amatininkų namo smėliasrove nuvalytos sienos fragmentas, Jolitos Butkevičienės nuotrauka, 2016
